РЕПУБЛИКА БЪЛГАРИЯ
НАЦИОНАЛЕН БОРД ЗА РАЗСЛЕДВАНЕ НА
ПРОИЗШЕСТВИЯ ВЪВ ВЪЗДУШНИЯ, ВОДНИЯ И
ЖЕЛЕЗОПЪТЕН ТРАНСПОРТ

ОКОНЧАТЕЛЕН ДОКЛАД

разследването на много тежко морско произшествие –

ПАДАНЕ ЗАД БОРД НА ДВАМА ЧЛЕНОВЕ ОТ ЕКИПАЖА
НА М/К „МАРЕ“ И СМЪРТ НА ЕДИНИЯ ОТ ТЯХ
НА 14.12.2020 г.

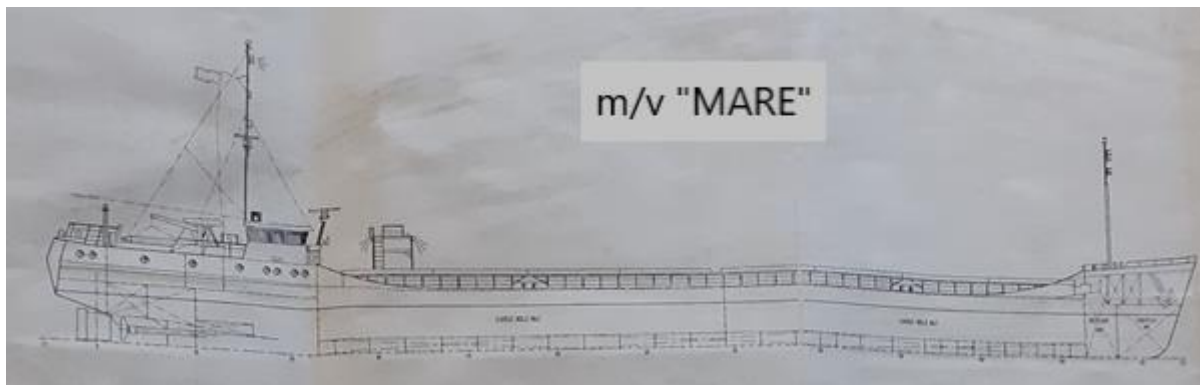
Фиг.1.

Построеният през 1985 г. м/к *Mare* е еднопалубен кораб с два хамбара за насипни товари и надстройка в кърмовата част. В надстройката са разположени мостикът и жилищните помещения на екипажа. Под тях се намира машинното отделение. Главният двигател, модел Deutz SBA8M528, е с възможност за дистанционно управление от мостика. Непосредствено зад мостика се намира кърмовата част на палубата. Достъпът до тази палуба е възможен по два начина: от мостика или от отделен изход от коридора, свързващ машинното отделение с жилищната част на кораба (Фиг.2).

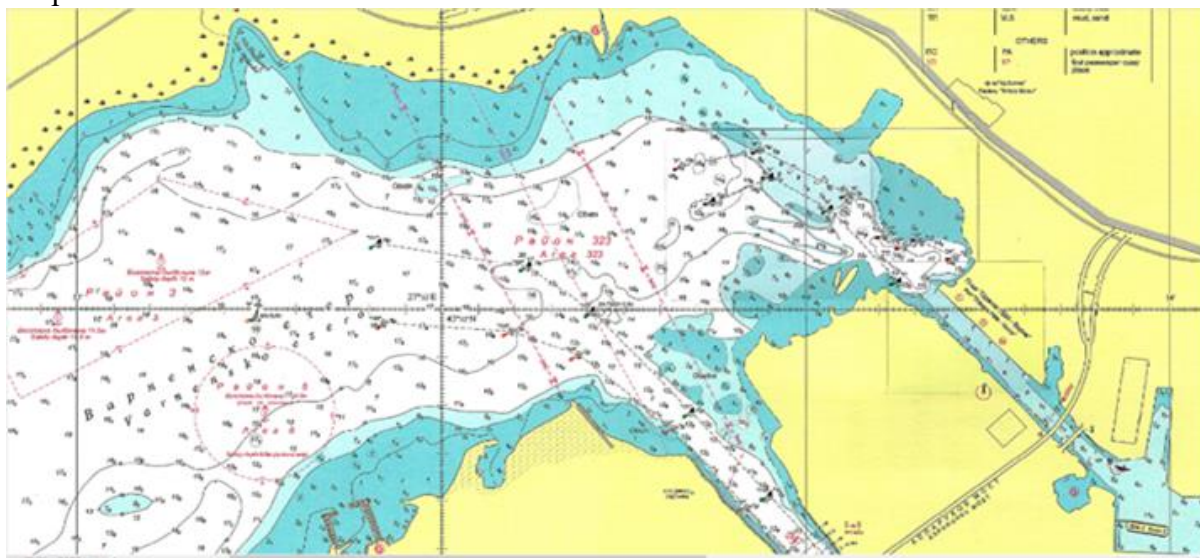
Фиг.3.

В момента на падането на механика във водата, корабът се намира в източната част на Варненско езеро (Фиг.3), на входа на Канал 1, посока море, движи се с курс 90° и скорост 6.4 въз.

Широчината на Варненско езеро в този участък е около 8 км, с разстояния до северния и южния бряг съответно 5 км и 3 км. Вълнението е 0 бала /водата е спокойна/, липсва течение. Вятърът е западен, 5 м/с. Температурата на водата е 10°C, на въздуха 6.5°C.

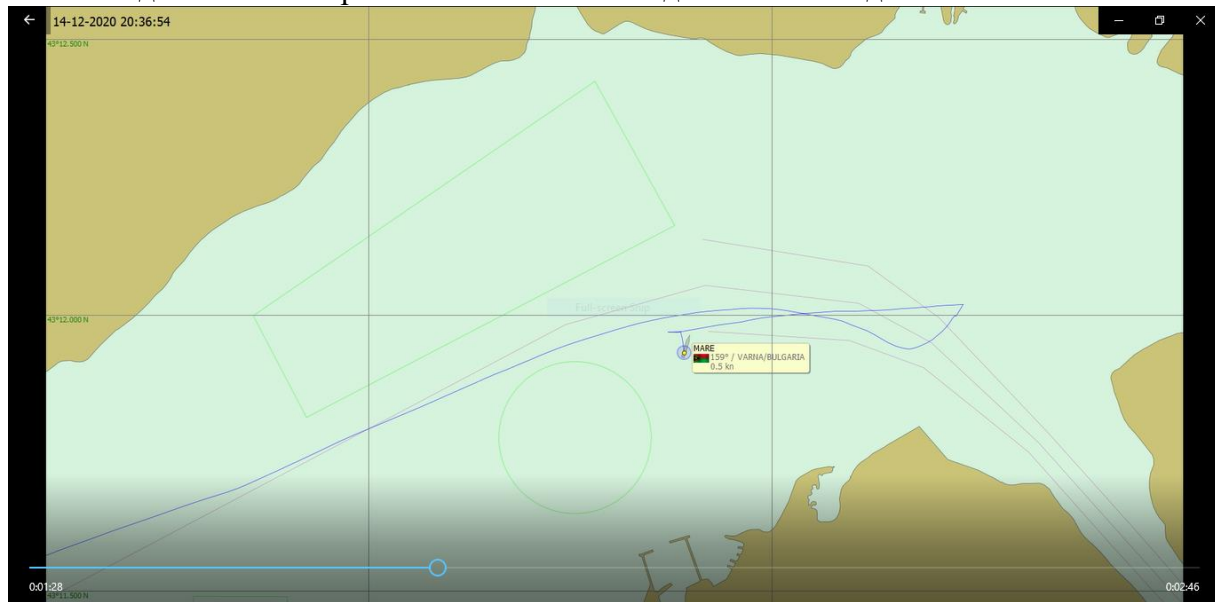
Фиг.6.

Корабът предприема маневра за връщане към мястото на произшествието (Фиг.6). Започват действия по търсене и спасяване на падналите във водата членове на екипажа.
