**СПЕЦИАЛИЗИРАНО ЗВЕНО ЗА РАЗСЛЕДВАНЕ НА ПРОИЗШЕСТВИЯ И**  
**ИНЦИДЕНТИ В ЖЕЛЕЗОПЪТНИЯ ТРАНСПОРТ В МТИТС**

**ОКОНЧАТЕЛЕН ДОКЛАД**

**техническо разследване на железопътно произшествие –**  
**дерайлиране на товарен влак № 90570 на стрелка № 5**  
**при влизане в гара Хитрино на 10.12.2016 г.**

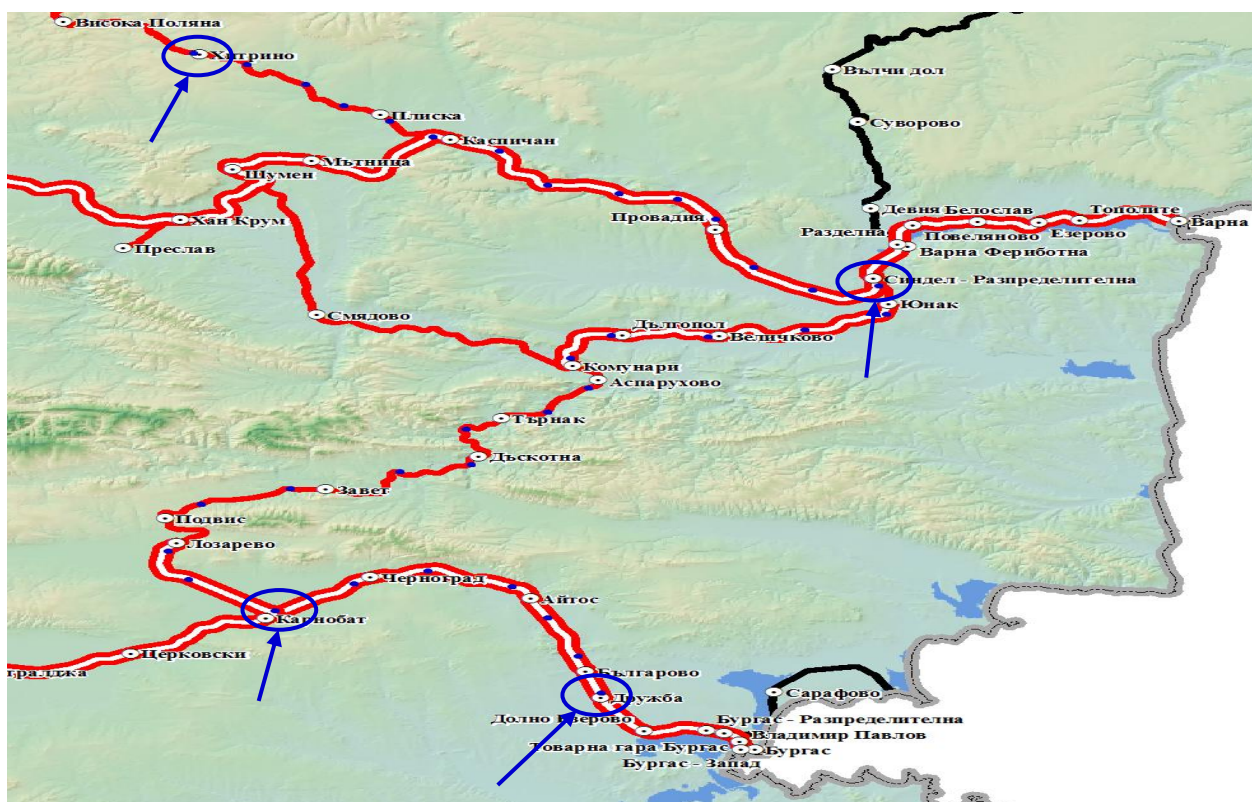
Фиг. 9

От гара Дружба до гара Хитрино ТВ № 90570 е пътувал в състав два електрически локомотива – помощен начело № 86003.4 и влаков № 87025.0 в състав 26 вагон-цистерни, в.т.ч. 20 пълни с пропилен, 3 пълни с пропан-бутан, 2 празни за предохрана и 1 празна за ремонт, 104 оси и брутна маса 1756 тона (фиг. 9).

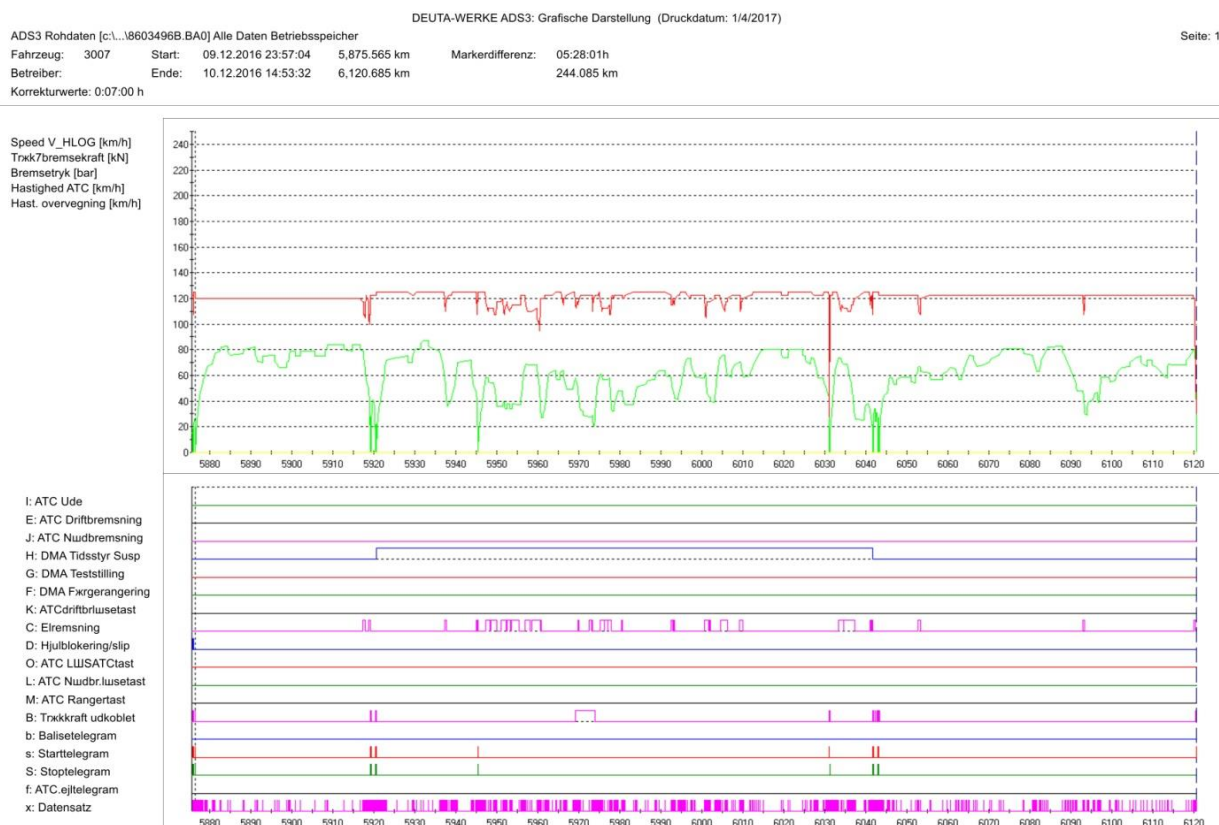
Фиг. 10

На фиг. 10 в горното поле са показани графиките на изменение на скоростта (със зелен цвят) и налягането в главния въздухопровод на влака (с червен цвят) във функция от изминатия път.

В долното поле са показани цифровите параметри на движението на локомотива.

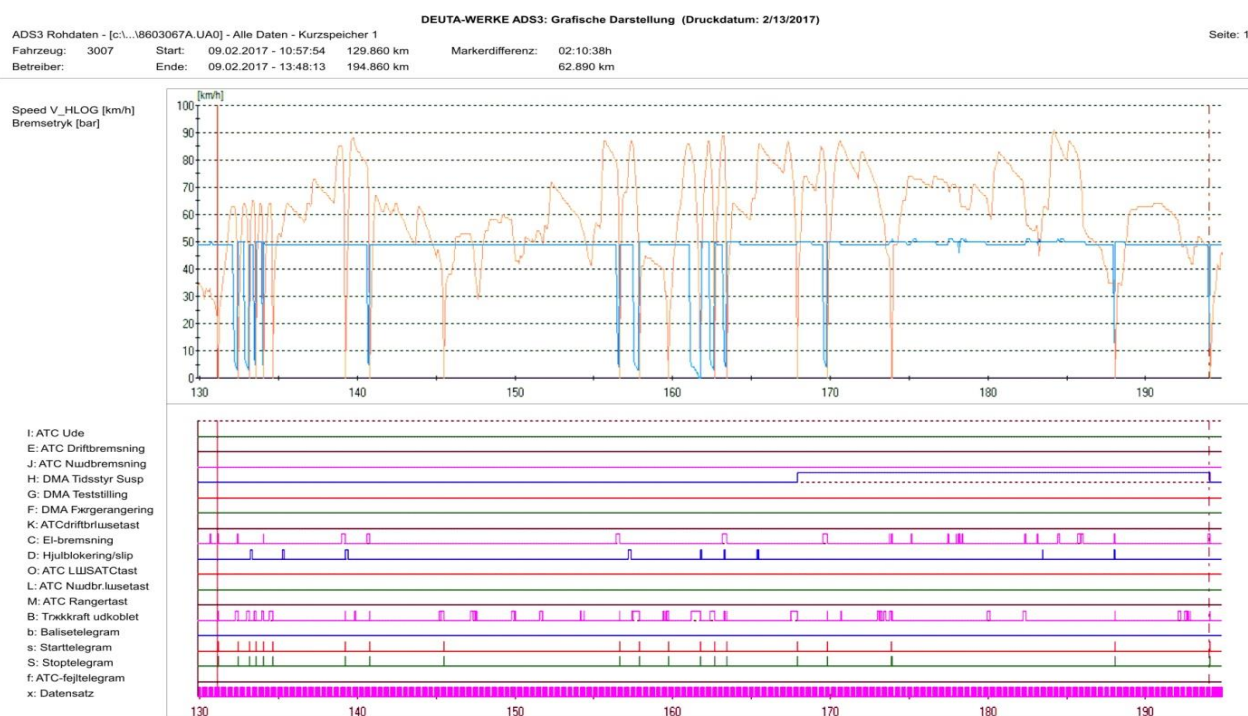
Фиг. 12

На фиг. 12 в горното поле са показани графиките на изменение на скоростта (с червен

цвят) и налягането в главния въздухопровод на влака (със светло син цвят) във функция от

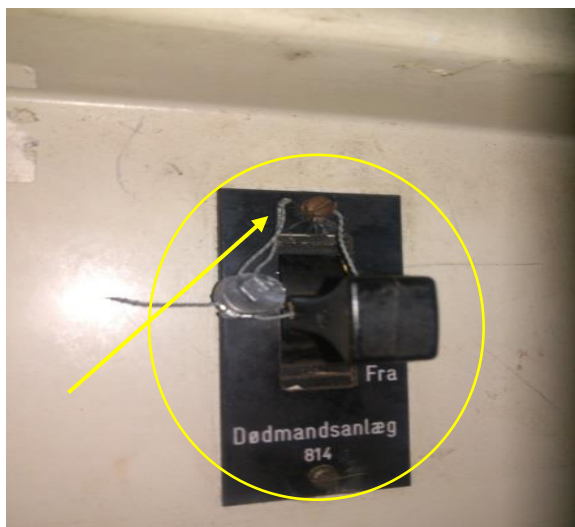
Фиг. 15

От направения анализ на записите на записващите устройства на локомотивите се установи, че устройството за бдителност и на двата локомотива е било изключвано в случаите, когато локомотивът е бил втори в състава, а именно, локомотив № 87025.0 от гара Дружба до гара Карнобат и от гара Синдел-разпределителна до гара Хитрино, а на локомотив № 86003.4 от гара Карнобат до гара Синдел-разпределителна.

Тези констатации предполагат, че локомотивните машинисти на „Булмаркет Рейл Карго“ ЕООД са създали вредна практика когато локомотивът е втори в състава на влака да му изключват устройството за бдителност. Това бе потвърдено и от направените огледи на двата локомотива, на (фиг. 15) № 86003.4 и на (фиг. 16) № 87025.0, чиито устройства за бдителност бяха намерени със скъсани пломби, прикрити като здрави и редовни, което е грубо нарушение на нормативните актове за безопасност и на Системата за управление на безопасността в дружеството.
