РЕПУБЛИКА БЪЛГАРИЯ
НАЦИОНАЛЕН БОРД ЗА РАЗСЛЕДВАНЕ НА ПРОИЗШЕСТВИЯ ВЪВ
ВЪЗДУШНИЯ, ВОДНИЯ И ЖЕЛЕЗОПЪТНИЯ ТРАНСПОРТ

ОКОНЧАТЕЛЕН ДОКЛАД

**разследване на железопътно произшествие – дерайлиране на директен товарен влак
№ 30610 между гарите Шивачево – Твърдица на 12.03.2021 г.**

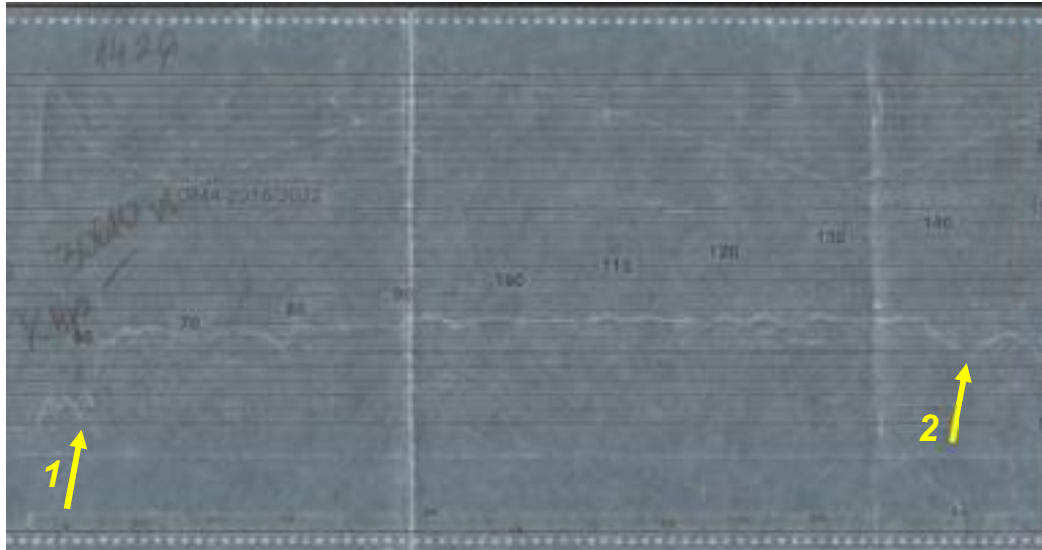
Фиг. 4.1. Регистрация движението на локомотив № 46032 (като ДТВ № 30610) от гара Карнобат до гара Зимница.

Локомотив № 46032 извършва първите си придвижвания в Локомотивно депо Карнобат в 14:11 часа със скорост до 10 км/ч, след което тя се повишава до 20 км/ч и след още няколко маневрени придвижвания до 20 км/ч и в 14:25 часа се установява на гаров коловоз в гара Карнобат западен район (фиг. 4.1, поз. 1). След престой от една минута, в 14:26 часа заминава от гара Карнобат западен район, развива 22 км/ч, след което намалява

до 12 км/ч, преминава през изходните стрелки на гара Карнобат западен район и после ускорява до 70 км/ч. Така, движейки се със скорост до 77-78 км/ч, локомотивът изминава 31,7 км, където в

14:52 часа скоростта от 73 км/ч започва плавно да намалява и след 1800 метра в 14:54 часа достига 47 км/ч (фиг. 4.1, поз. 2). Мястото съответства на гара Зимница.

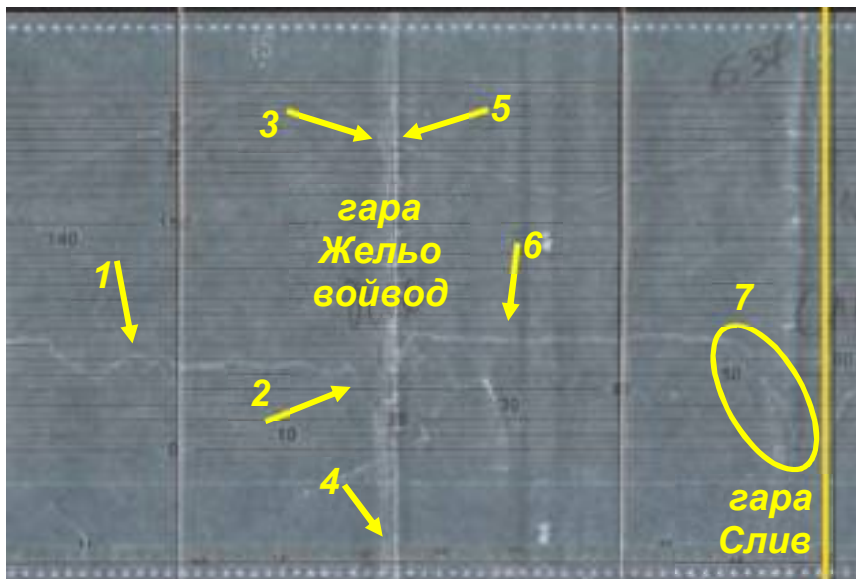
Фиг. 4.2. Регистрация движението на локомотив № 46032 (като ДТВ 30610) от гара Зимница до гара Сливен.

В 15:26 часа локомотив № 46032 потегля от гара Жельо войвода и развива скорост между 78 и 70 км/ч (фиг. 4.2, поз. 5 и 6). С тази скорост локомотивът изминава 12,2 км. В 15:34 часа скоростта от 71 км/ч започва плавно да намалява, след изминаване на 1250 метра достига 25 км/ч, след което за кратко се увеличава до 31 км/ч, отново намалява до 0 км/ч след 700 метра и в 15:37 часа се установява в гара Сливен (фиг. 4.2, поз. 7). По време на движението си от гара Карнобат до гара Сливен локомотивният машинист спазва участъковите скорости и намаленията по пътя.

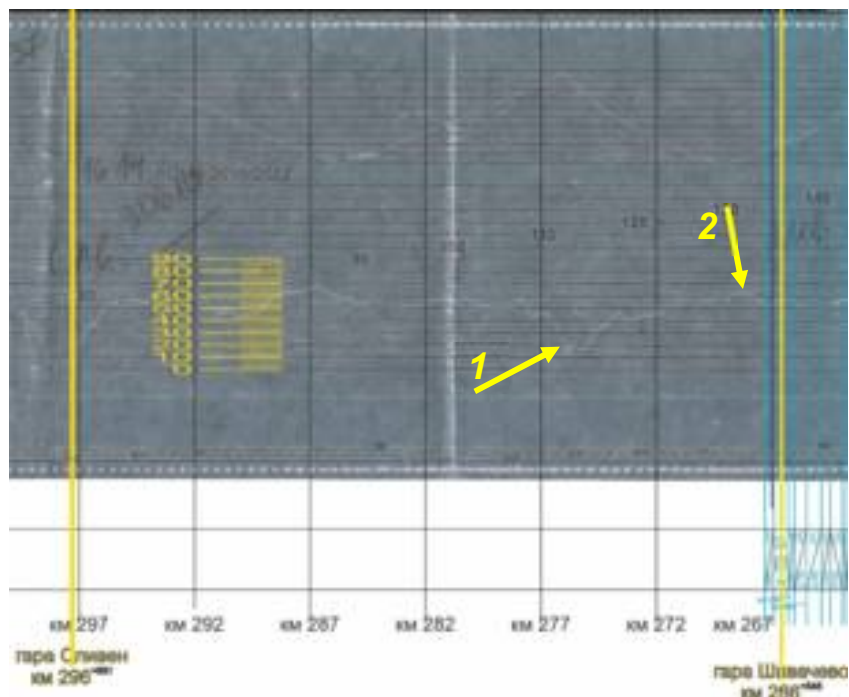
Фиг. 4.4. Регистрация движението на ДТВ 30610 от гара Сливен до гара Шивачево.

ДТВ № 30610 начело с локомотив № 46032 потегля от гара Сливен в 16:14 часа (времето на скоростомера). Скоростта се изменя между 42 и 78 км/ч и по този начин влакът изминава 21,4 км (фиг. 4.4). На това място (фиг. 4.4, поз. 1) в 16:40 часа скоростта намалява до 16 км/ч и в продължение на 1000 метра за 2,5 минути се изменя между 16 и 22 км/ч. След изминаване на този участък скоростта се увеличава, като максималната ѝ стойност достига до 63 км/ч (фиг. 4.4, поз. 2).

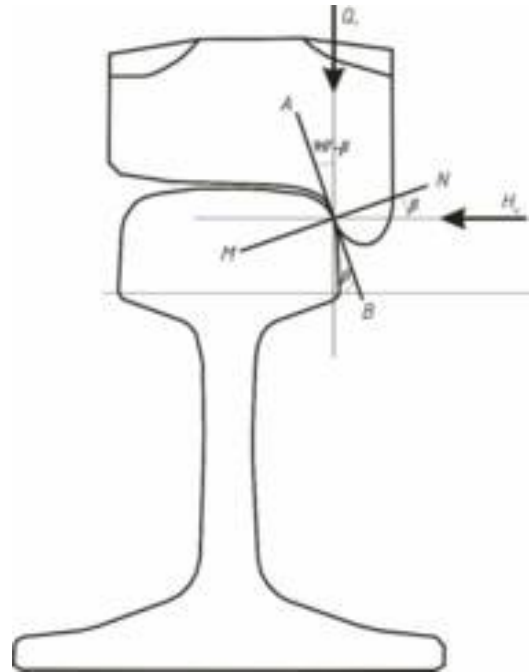
Фиг. 5.4. Сили, действащи в контактна точка колело-релса

Скоростта на движение на влака в момента на дерайлирането е 37 км/ч, масовият център е на височина 0,92 м от нивото на пода на вагона, а радиусът на кривата е 300 м. Съобразно тези стойности, центробежната сила е със стойност 71,182 kN.

При положение, че $\beta=70^\circ$ и $Q_2=1,49Q_1$, се получава $H_{ц}/Q_1=0,93$. За устойчиво движение е необходимо да бъде изпълнено условието $H_{ц}/Q_1 \leq 0,8$. Следователно, хоризонталната напречна сила, предизвикана от центробежната сила при движението на влака в кривата оказва по-голямо влияние от вертикалното натоварване, действащо върху колелото, което нарушава условието за устойчиво движение на колелото и води до дерайлиране на съответното колело. Тези резултати, съчетани с по-ниската стойност на нивото на железния път (която е в границите на допустимото) в точката на покачване (фиг. 5.5: 0,128 м (фиг. 5.5, поз. 1) в сравнение с първа колоос – 0,13 м (фиг. 5.5, поз. 2) и трета колоос – 0,144 м (фиг. 5.5, поз. 3) са допринесли за покачването на вагона върху главата на релсата в посочената точка и последвалото му дерайлиране.

В заключение комисията за разследване счита, че основната причина за дерайлирането на втора колоос на вагон № 31525400845-3, 16-ти поред в състава на ДТВ № 30610 в междугарието Шивачево – Твърдица, е неравномерното натоварване на вагона. Това е довело до изместване на масовия му център, тъй като товарът е разпределен неравномерно върху отделните колела, (натоварването на левите по посока на движение е по-малко от натоварването на десните). Съчетанието на движение в дясна крива с малък радиус, ниската скорост на движение и отклоненията в нивото на железния път, е допринесло за покачването на лявото колело на втора колоос от първата талига на вагона върху главата на външната релса и последващото му дерайлиране.
