ОКОНЧАТЕЛЕН ДОКЛАД

разследване на авиационно произшествие, реализирано на 03.06.2018 г. със самолет Ikarus C42B, регистрационни знаци LZ-AGR, експлоатиран от „Авиотех“ ООД, при опит за преминаване на втори кръг на летателна площадка Казанлък

2018 г.

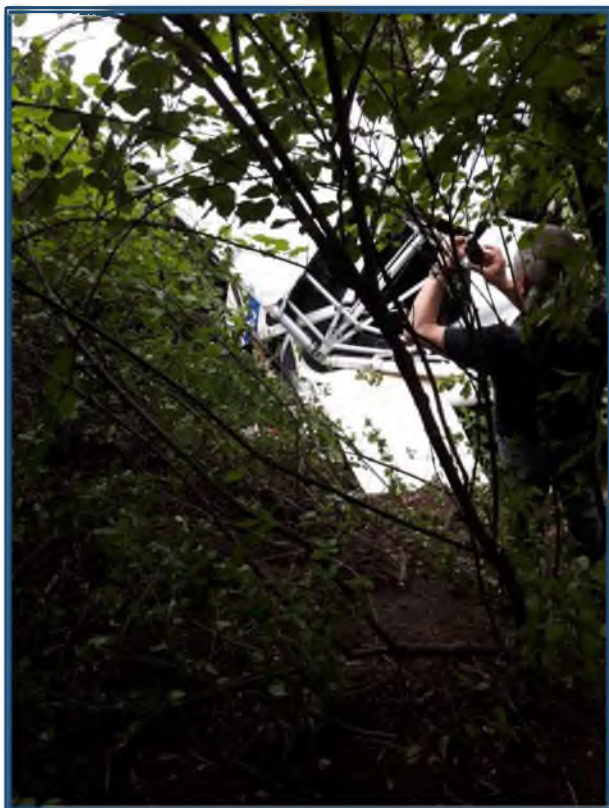
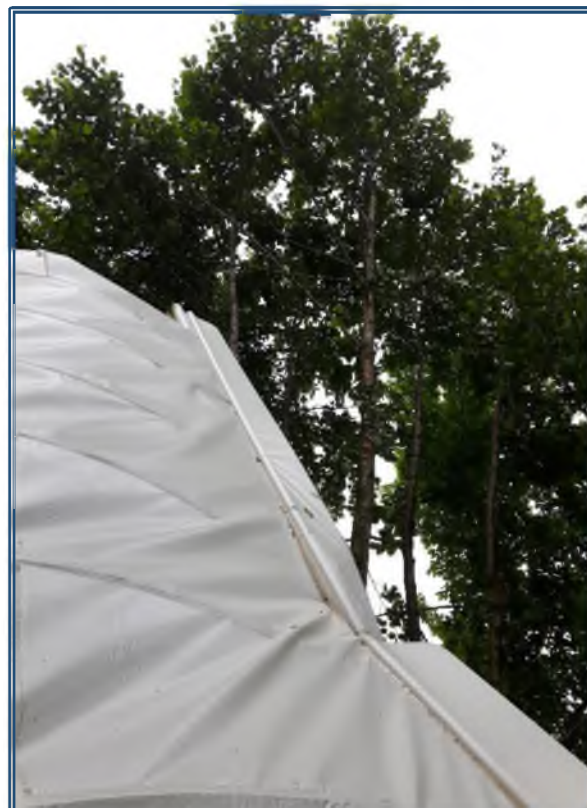
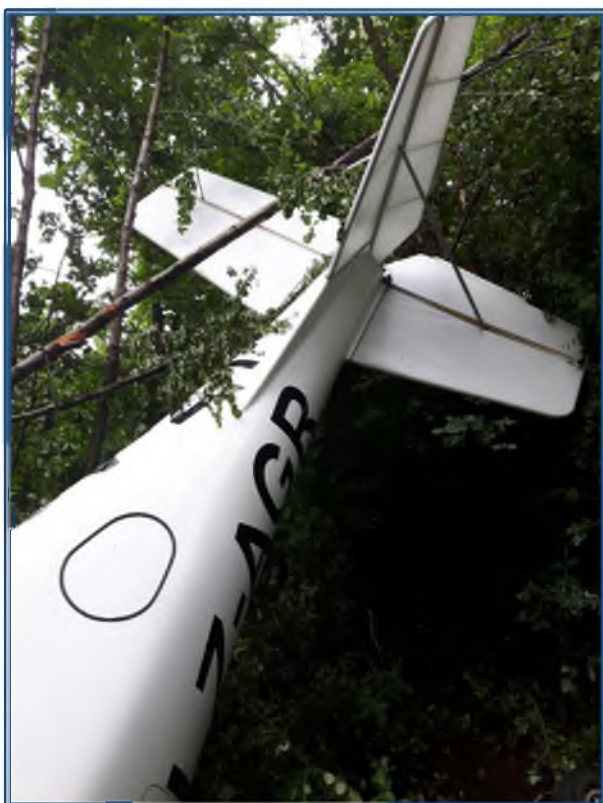
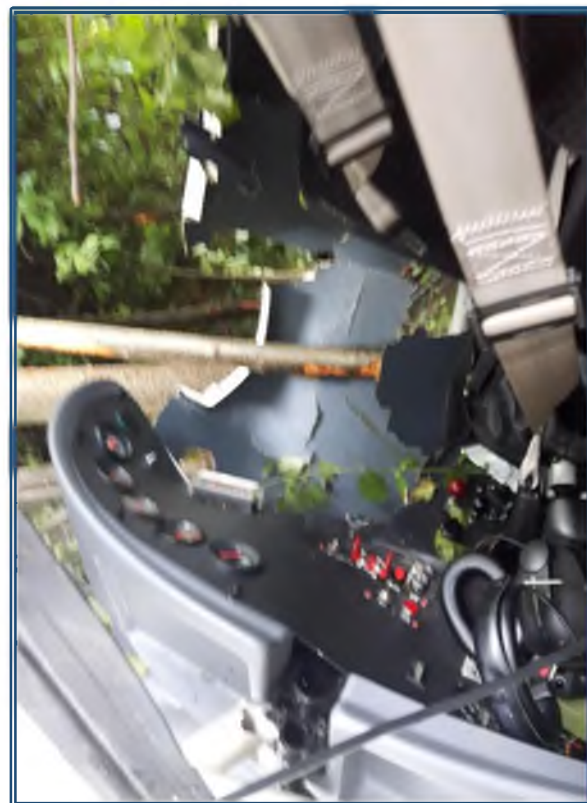
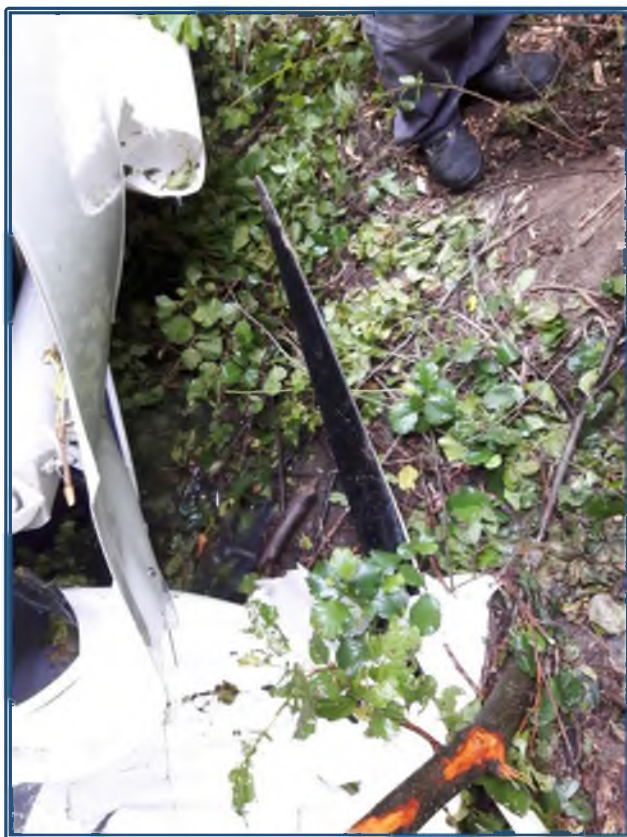
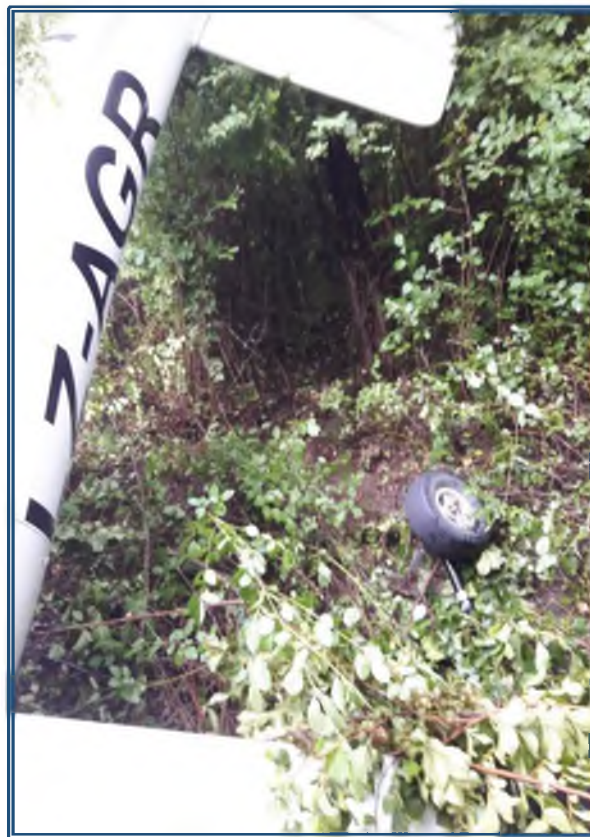
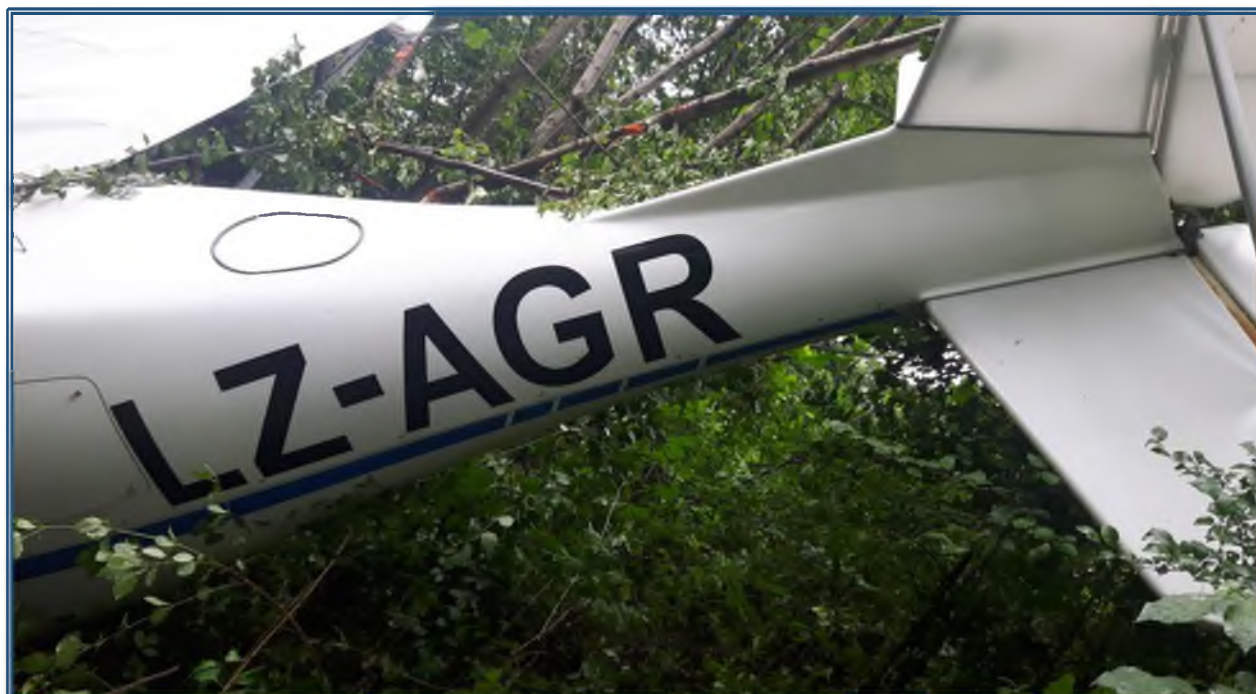
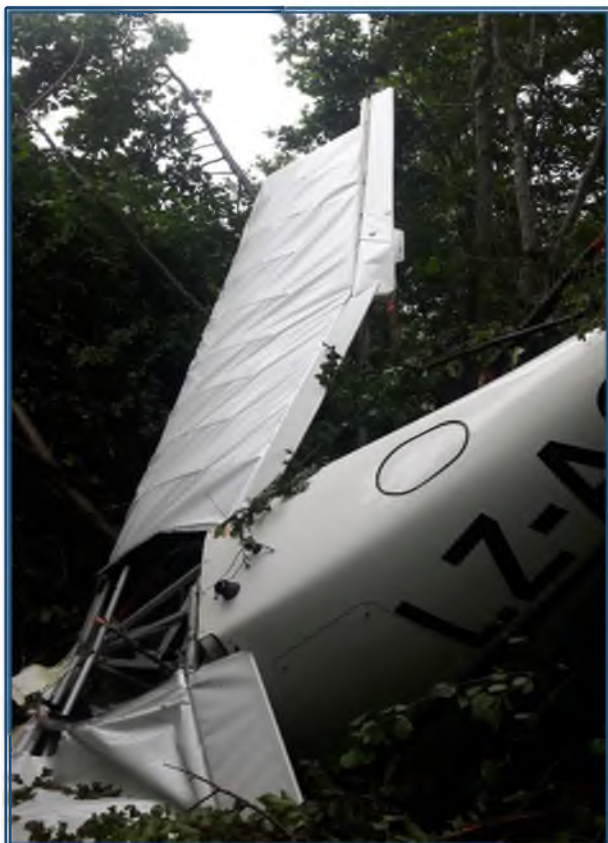
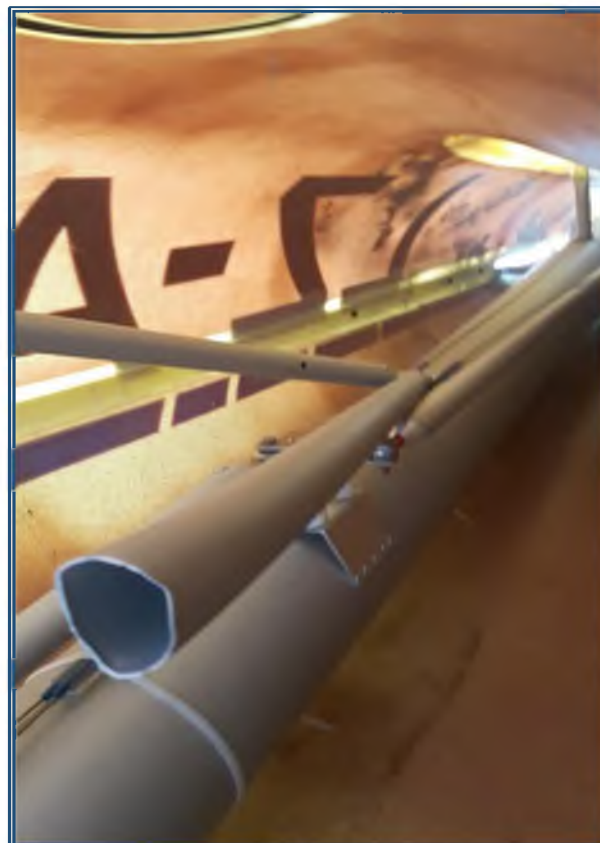
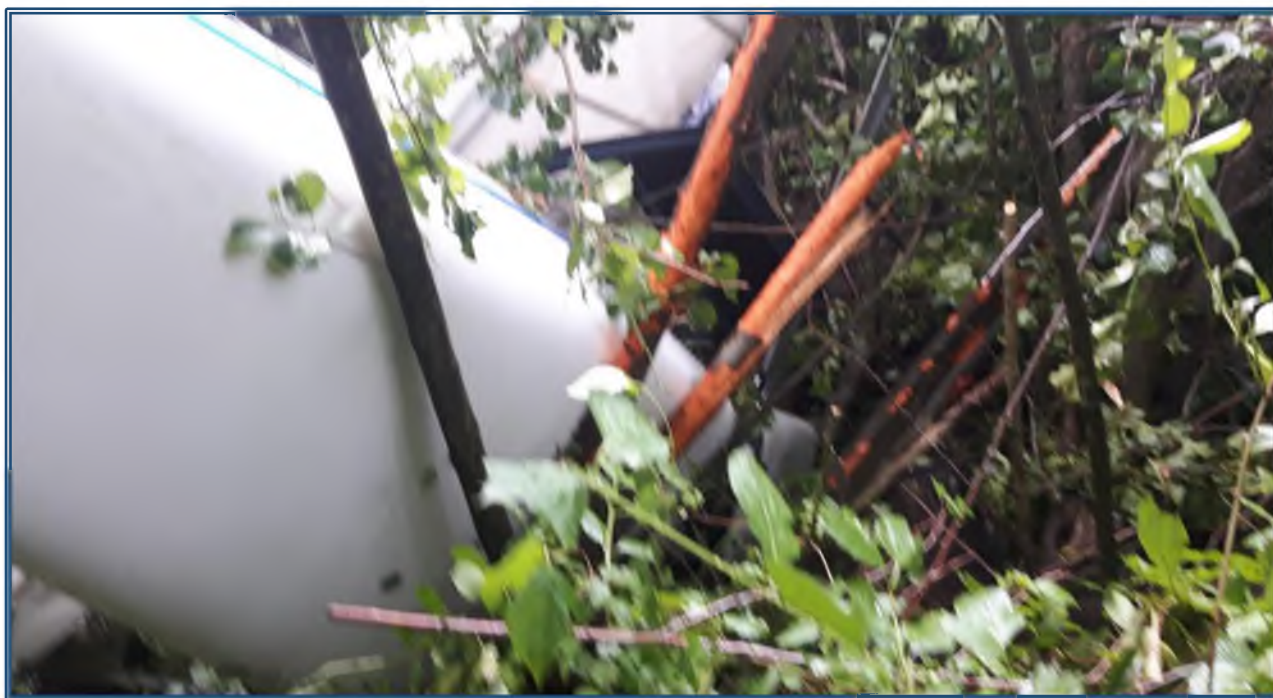
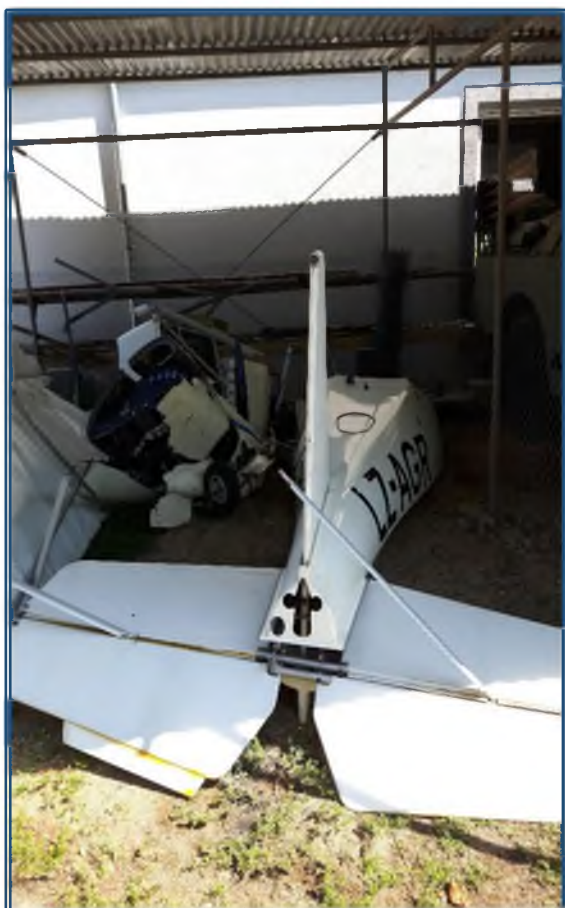
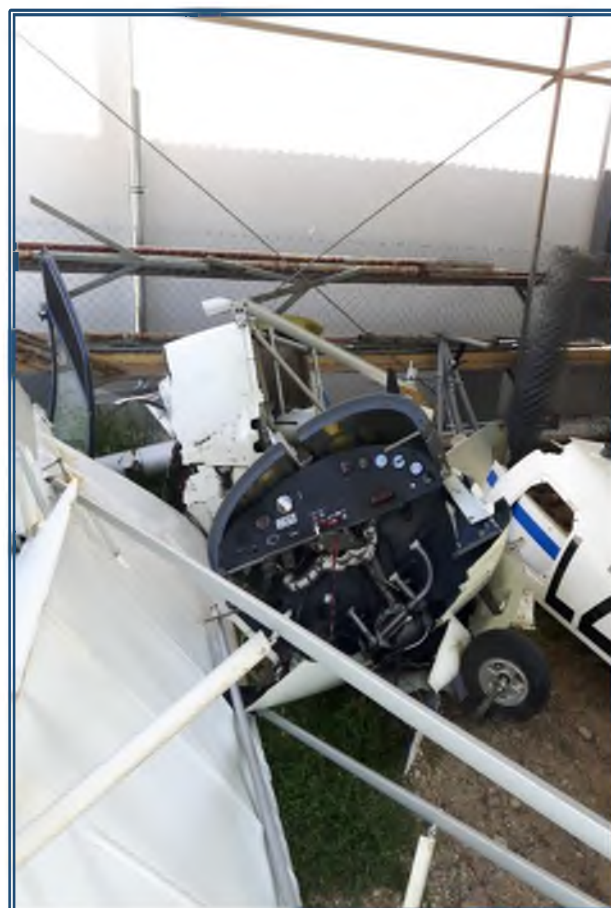
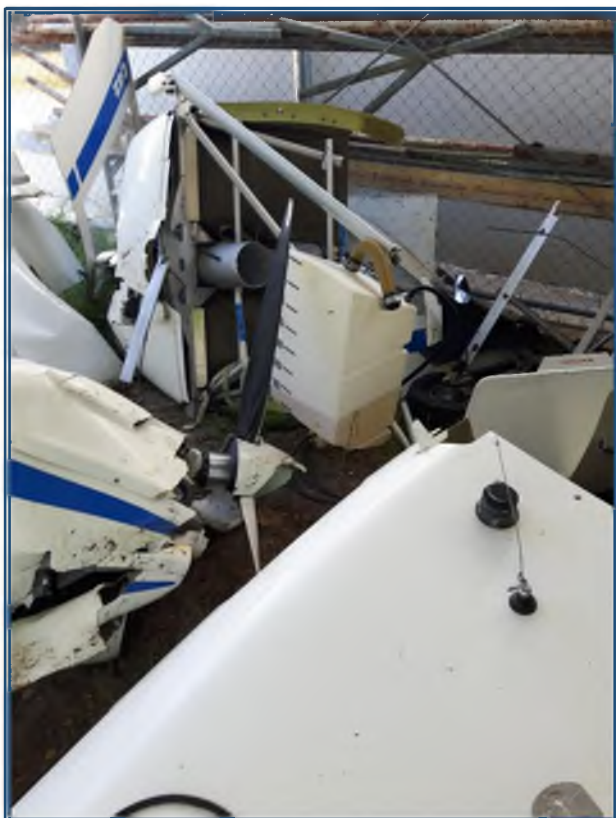
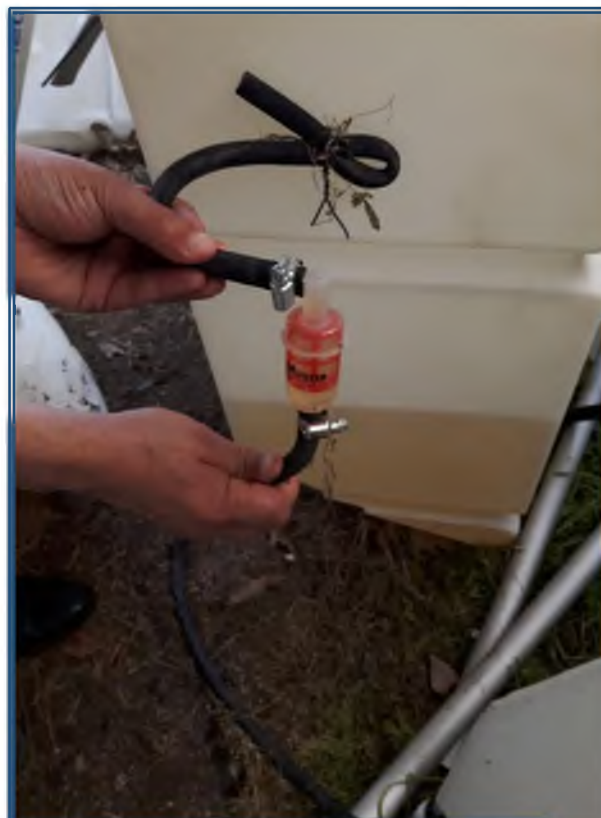
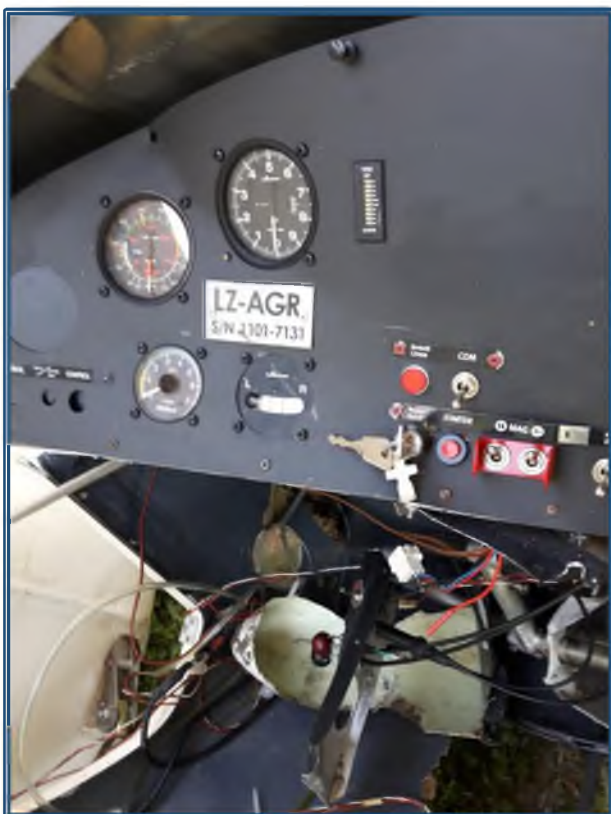
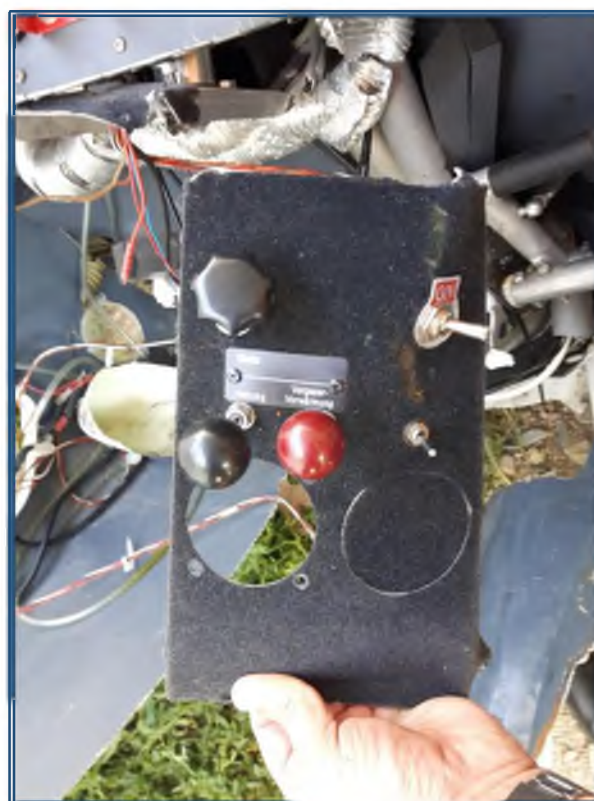
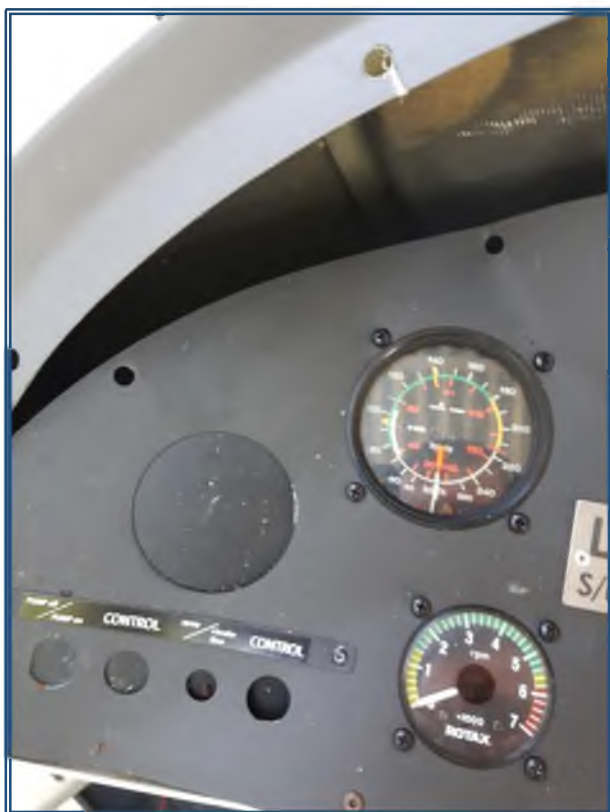
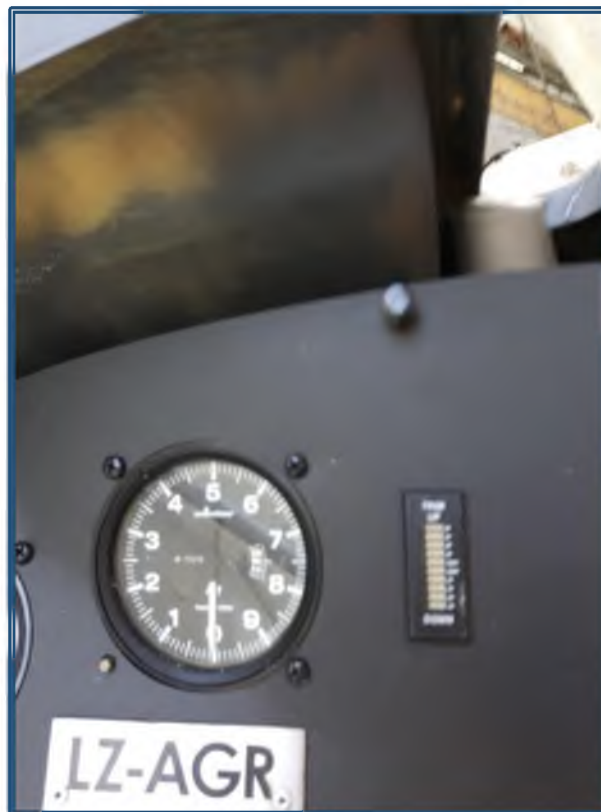
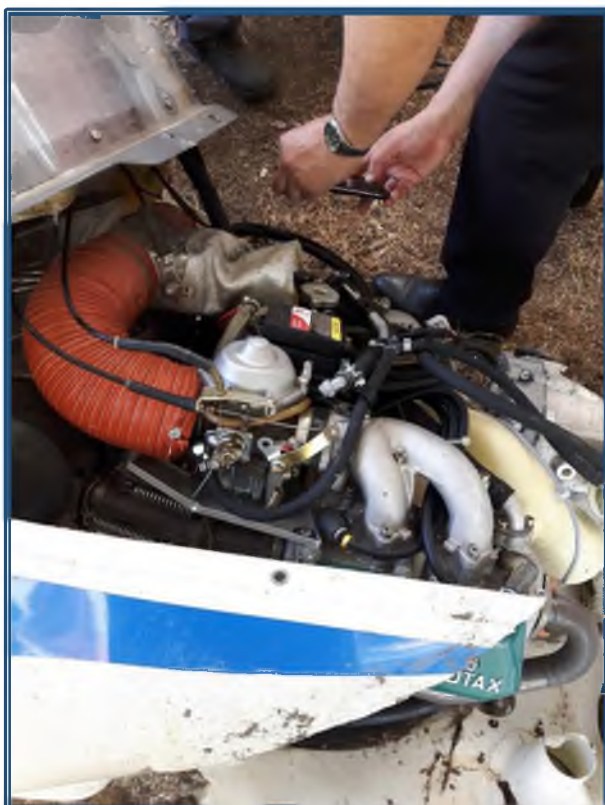
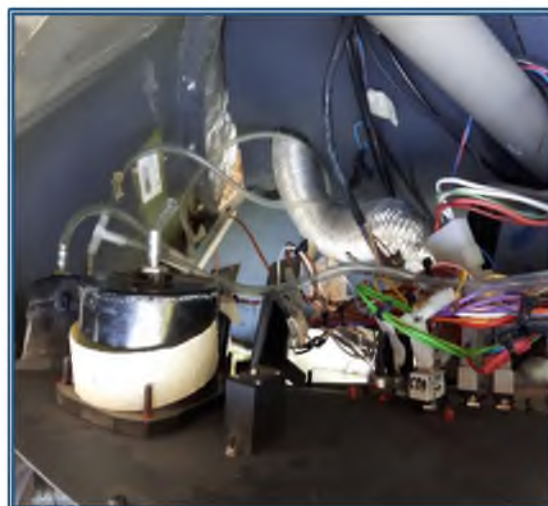
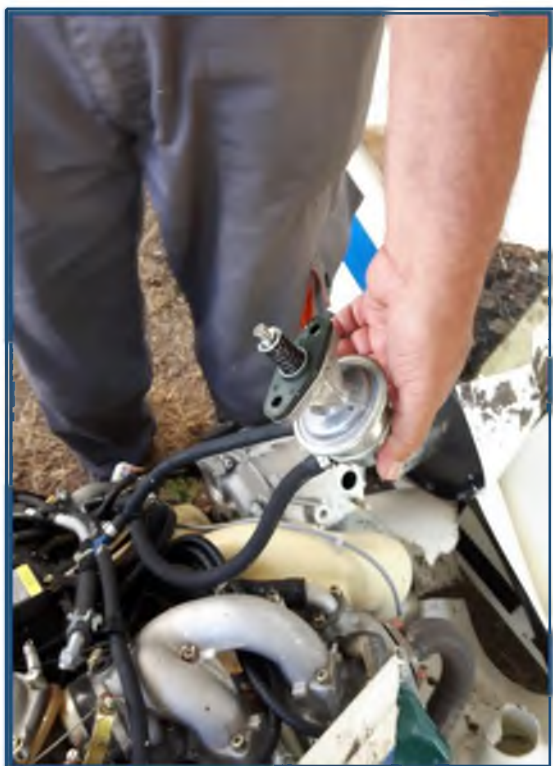
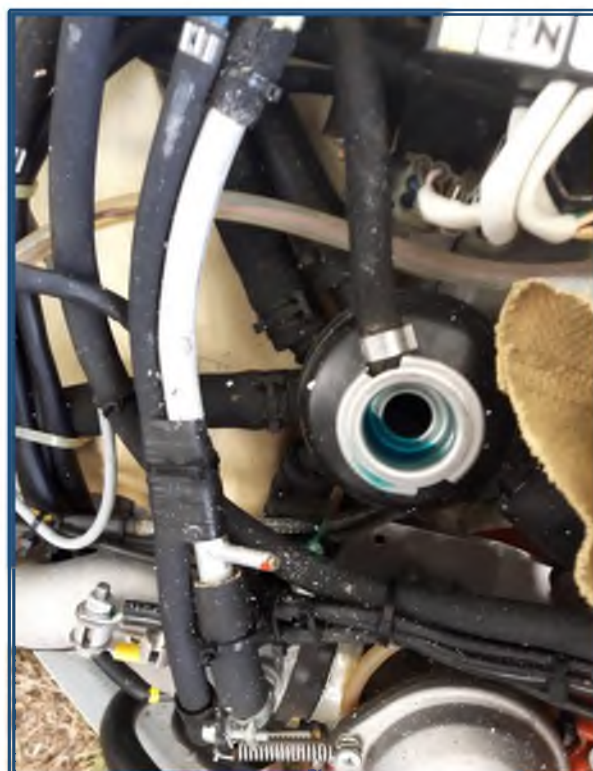
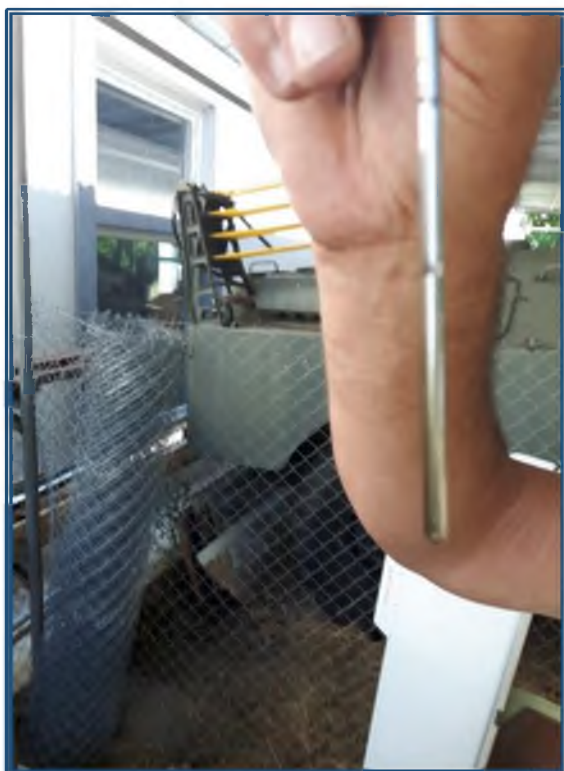
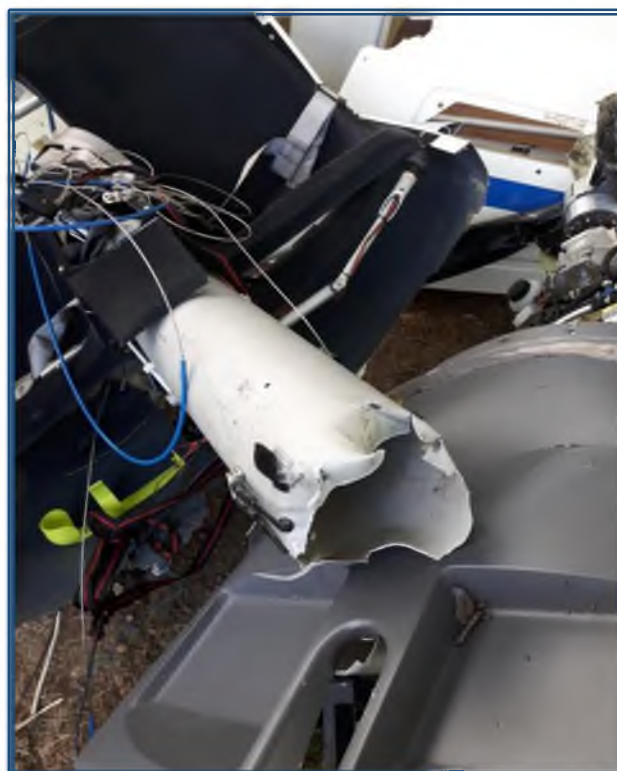
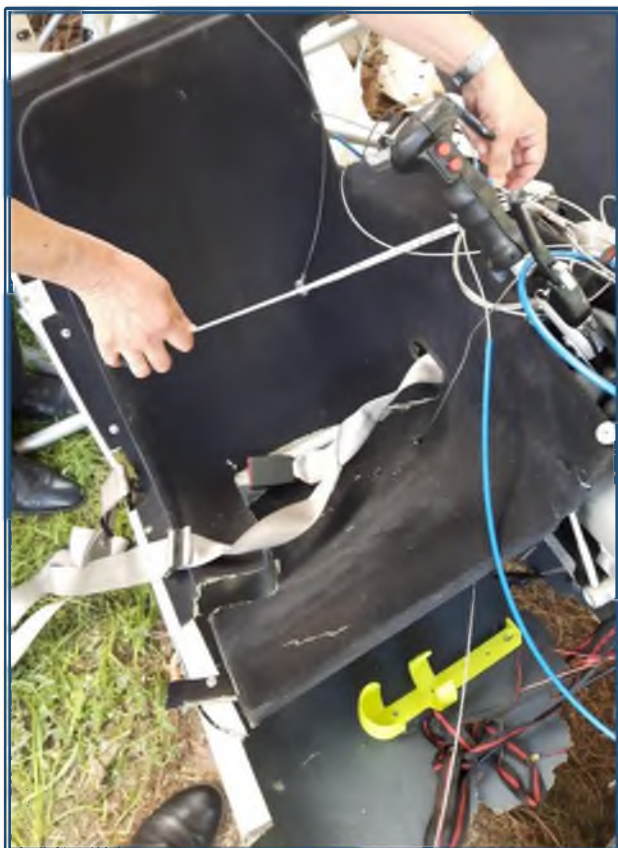
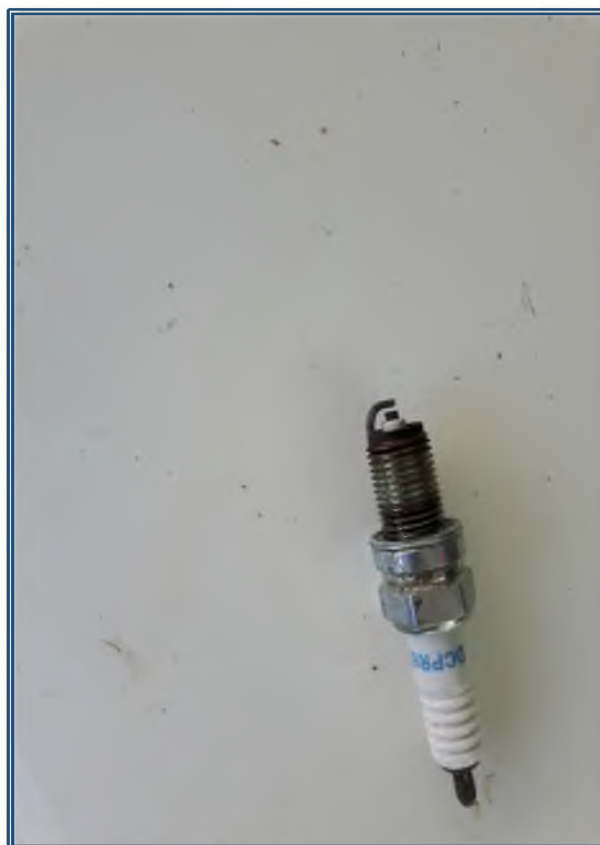
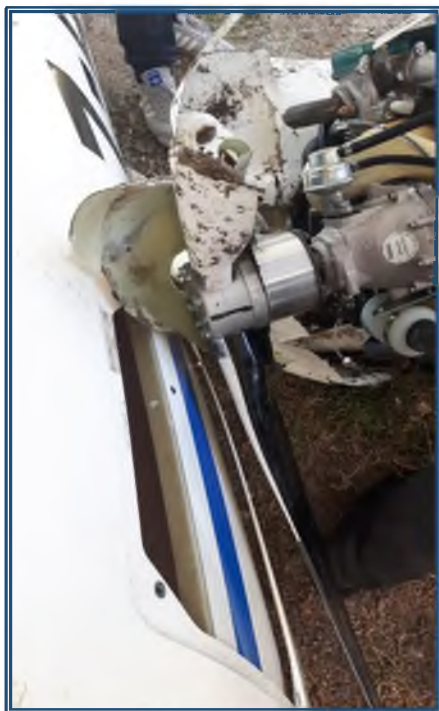
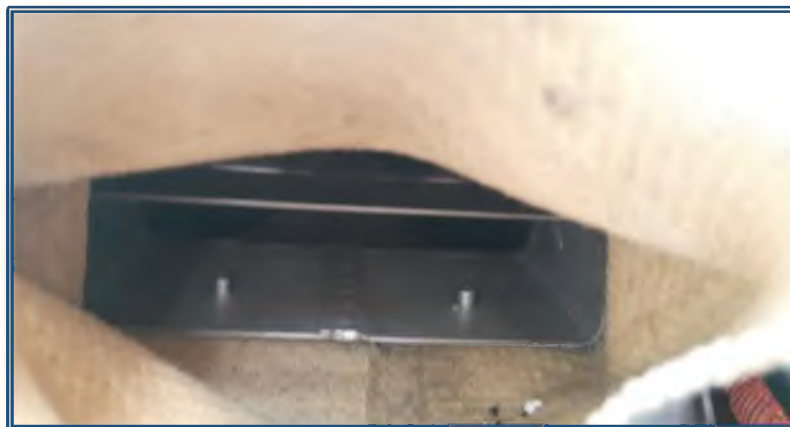
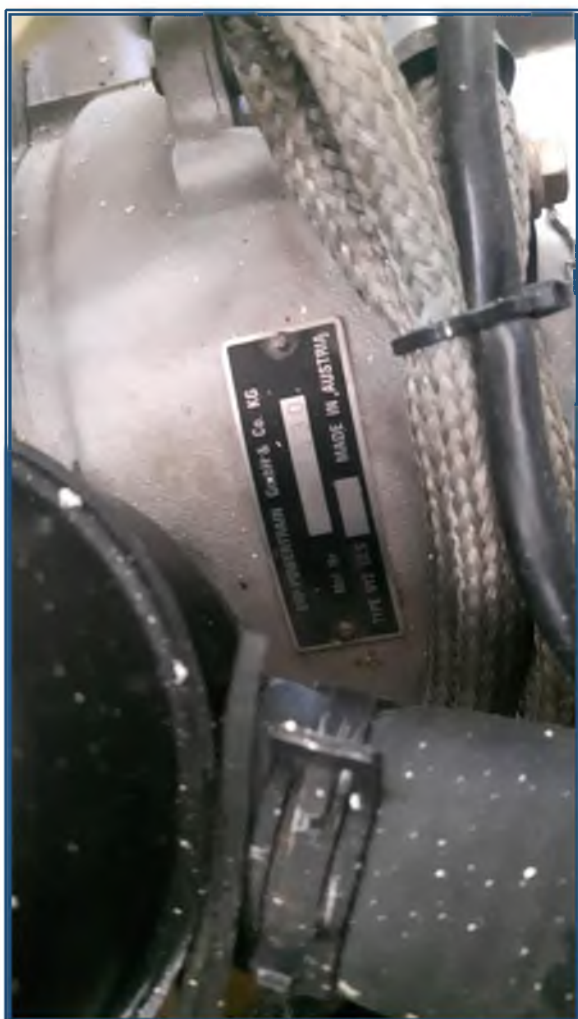
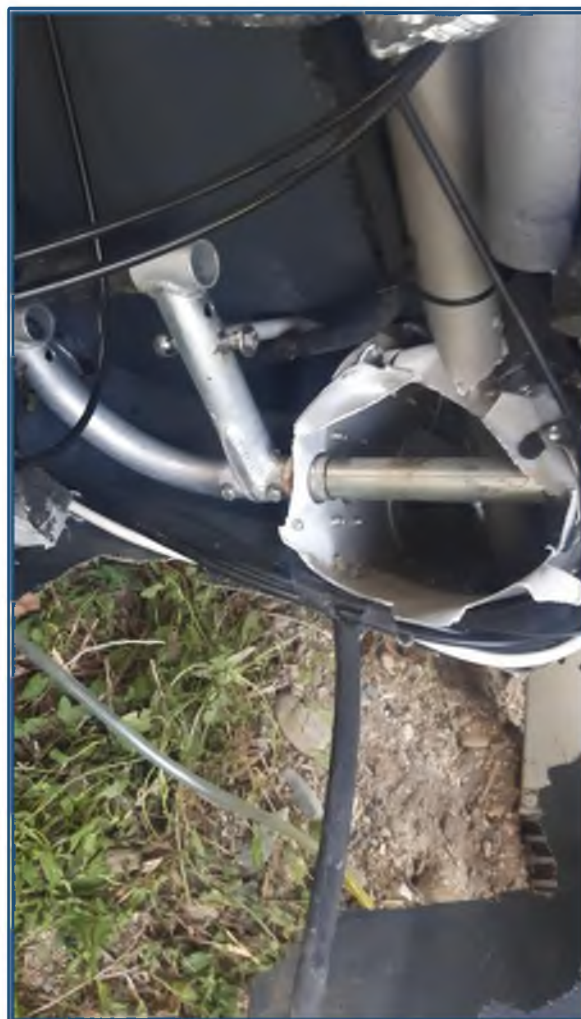
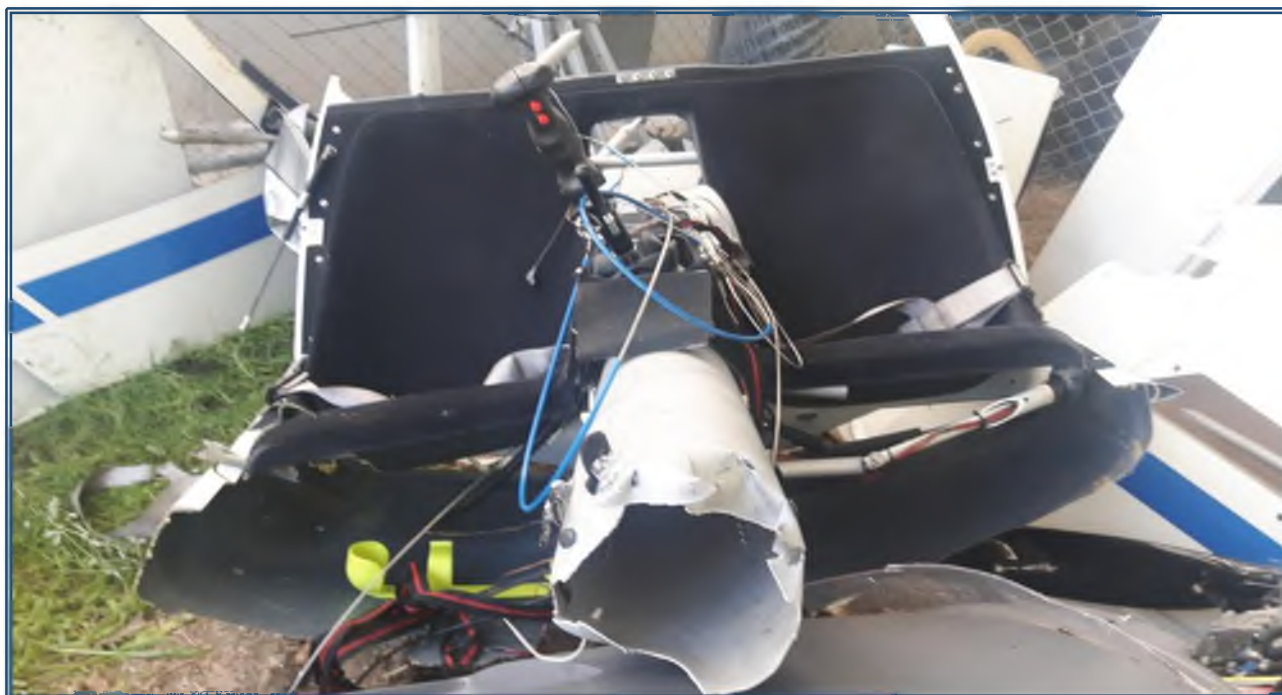
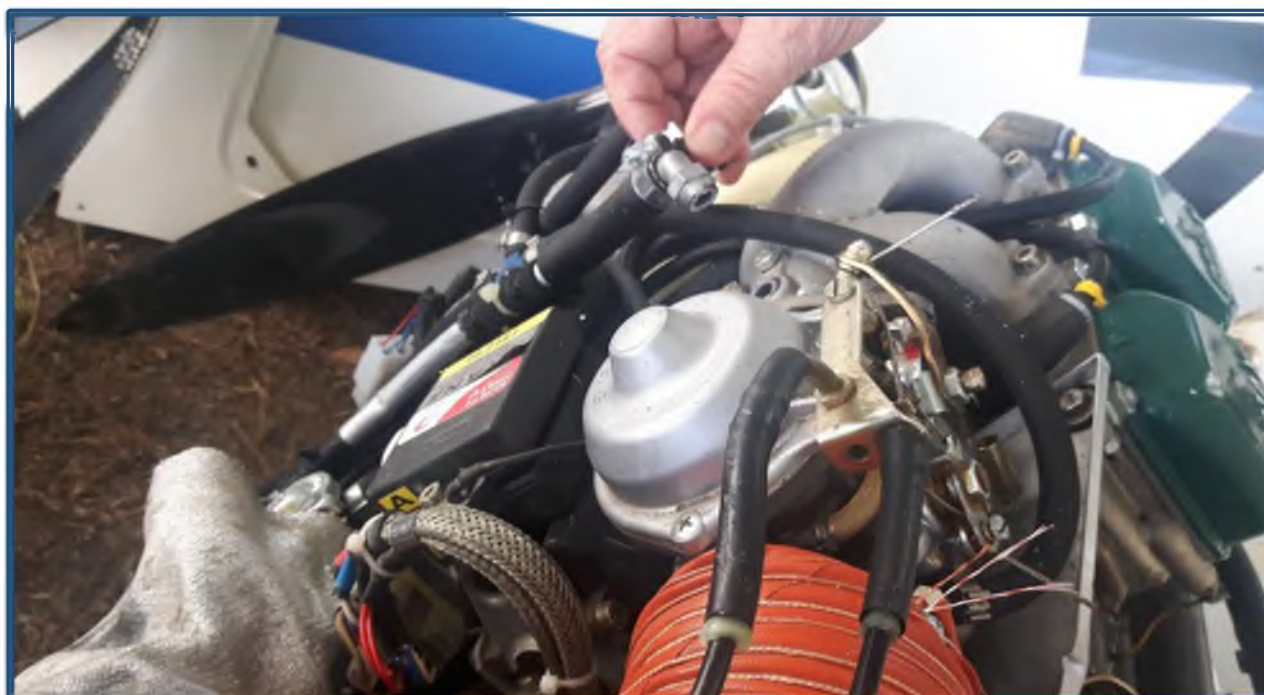
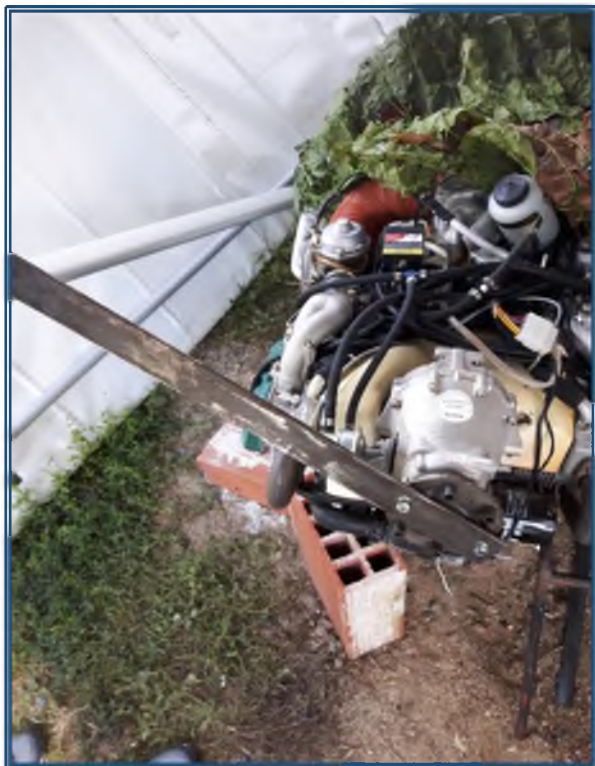
От приложените снимки на фиг. 7 до фиг. 46 от Приложение 1 се вижда, че конструкцията на планера на самолета е напълно разрушена.

Самолетът е паднал между дърветата с които е обрасъл оврага, като носа му е забит в долния край на западния бряг на дерето и леко е потънал в тялото в посока към кабината, която е напълно разрушена. Лявото крило с разкъсвания по обшивката е полегнало по дъното на дерето по което тече малко поточе. Дясното крило е повдигнато под ъгъл над 60°, подпряно на дървета, останали цели при удара със самолета, по които личат следи от охлузване. Възлите и
