ОКОНЧАТЕЛЕН ДОКЛАД

разследване на авиационно произшествие, реализирано на 10.05.2018 г. със самолет
PA34-200T SENECA II, регистрационни знаци LZ-ABP, при кацане на летателна
площадка Лесново

2018 г.

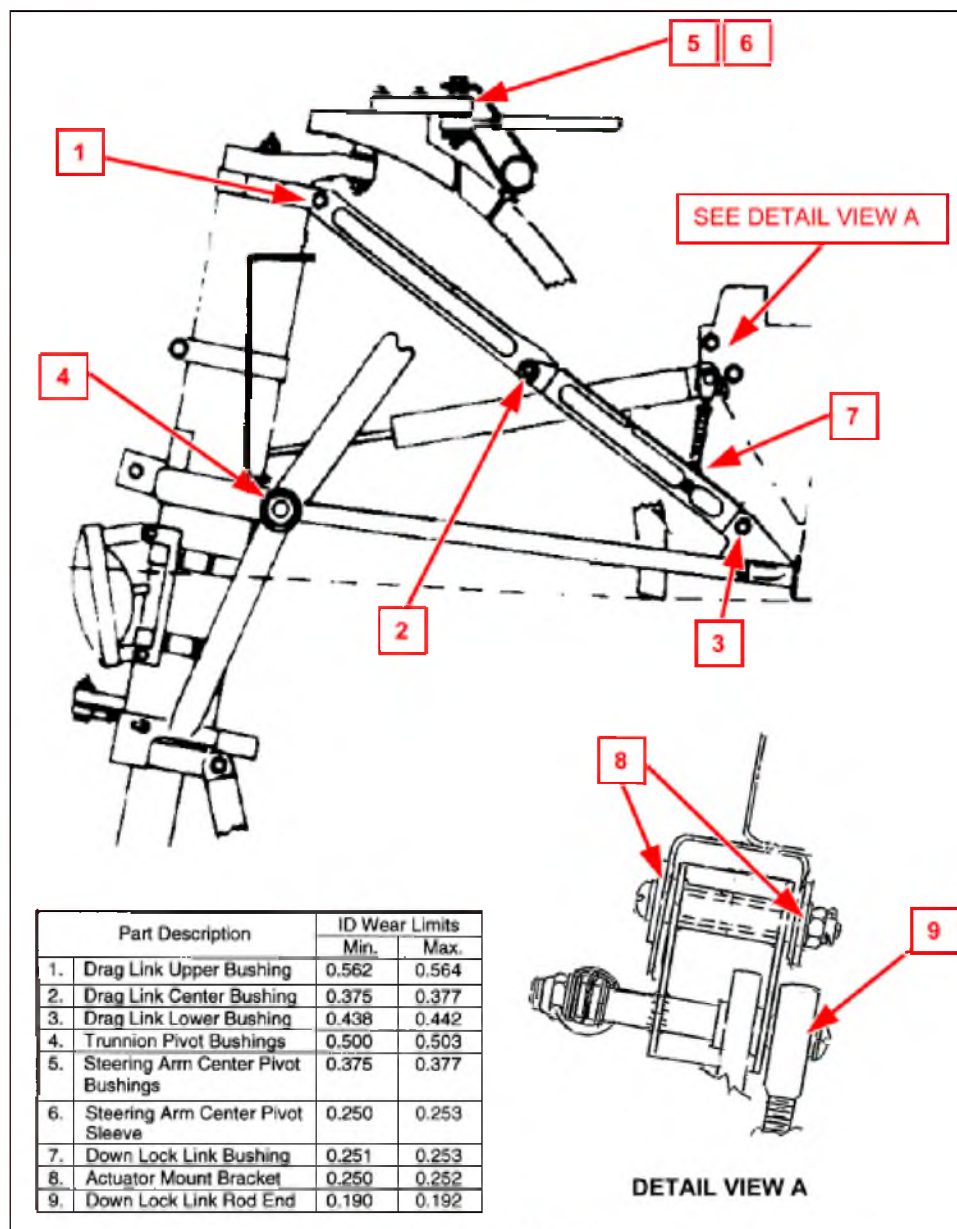
Figure 7-2b. Service Wear Limits

2. Сервиз бюлетин SB № 1123 C от 30 май 2013 г. е последният издаден документ от тази серия. Същият определя обема на операциите и сроковете им за изпълнение, като посочва замерване на износването в местата на свързване на възлите, гресиране и огледи на носовата стойка, както и задължителна смяната на болт P/N NAS6207-50D на 500 часа (съгласно записи в техническата документация на самолета, последна замяна на болта е преди пролетени 396 h, извършена е на 21.07.2016 г. при наработка 3942:13 h от началото на експлоатация). Сервиз бюлетин SB № 1123 C, е включен в Програмата за техническо обслужване на оператора. Особеност за бюлетина е, че периодичността на техническото обслужване, замерванията, гресирането, огледите и замени са в летателни часове, а
