ОКОНЧАТЕЛЕН ДОКЛАД

разследване на авиационно произшествие, реализирано на 25.01.2020 г. със самолет PIPISTREL VIRUS SW100, регистрационни знаци LZ-TAB, управляван от пилот-собственик, при кацане на летателна площадка Бъзън, област Русенска

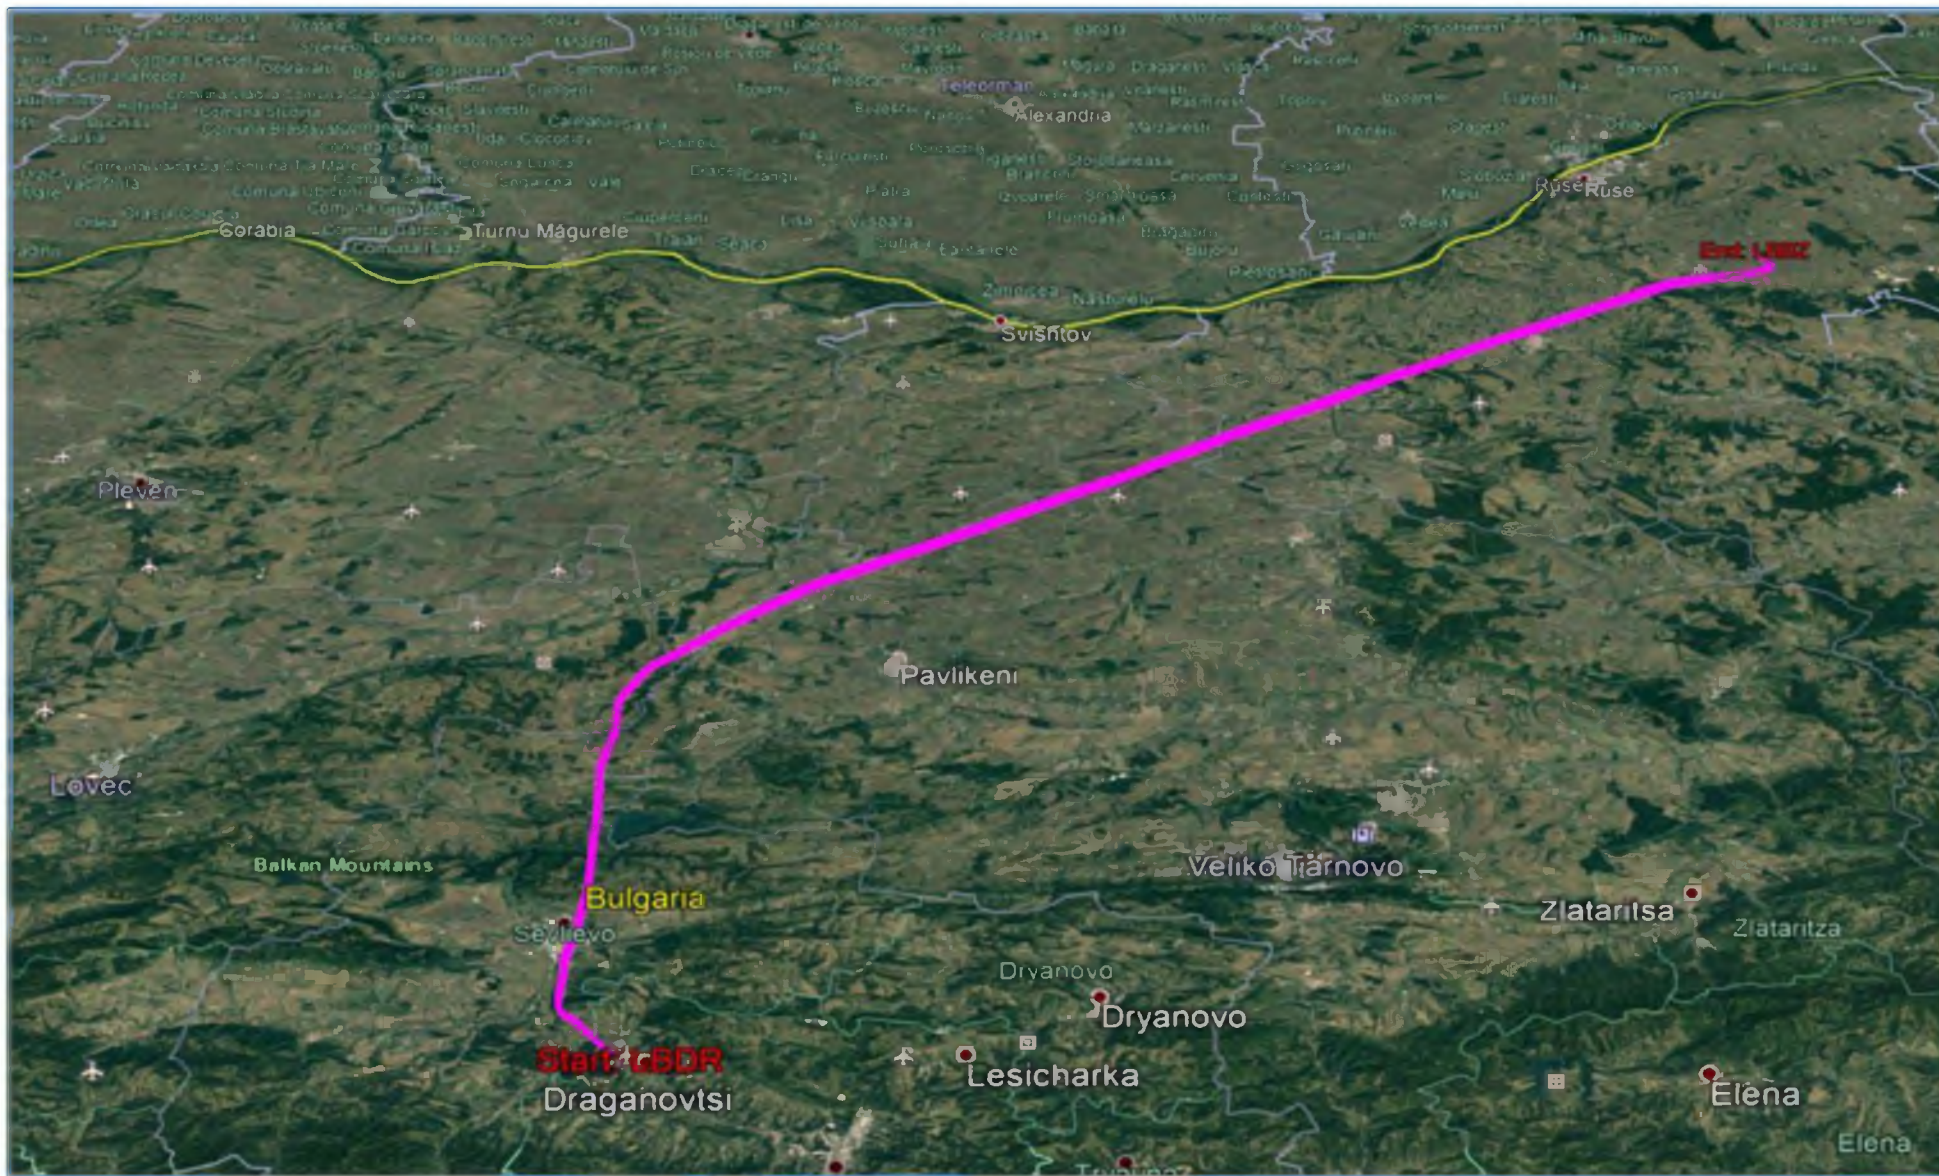
Фиг. 2

UTC 09:36:44

Локация на самолета по GPS координати: Longitude 25.17207/ Latitude 42.94257 (перон на маневрена площ на летище „Драгановци“).

Няма запис на параметрите за скорост (Ground Speed, Indicated Airspeed) към този момент.

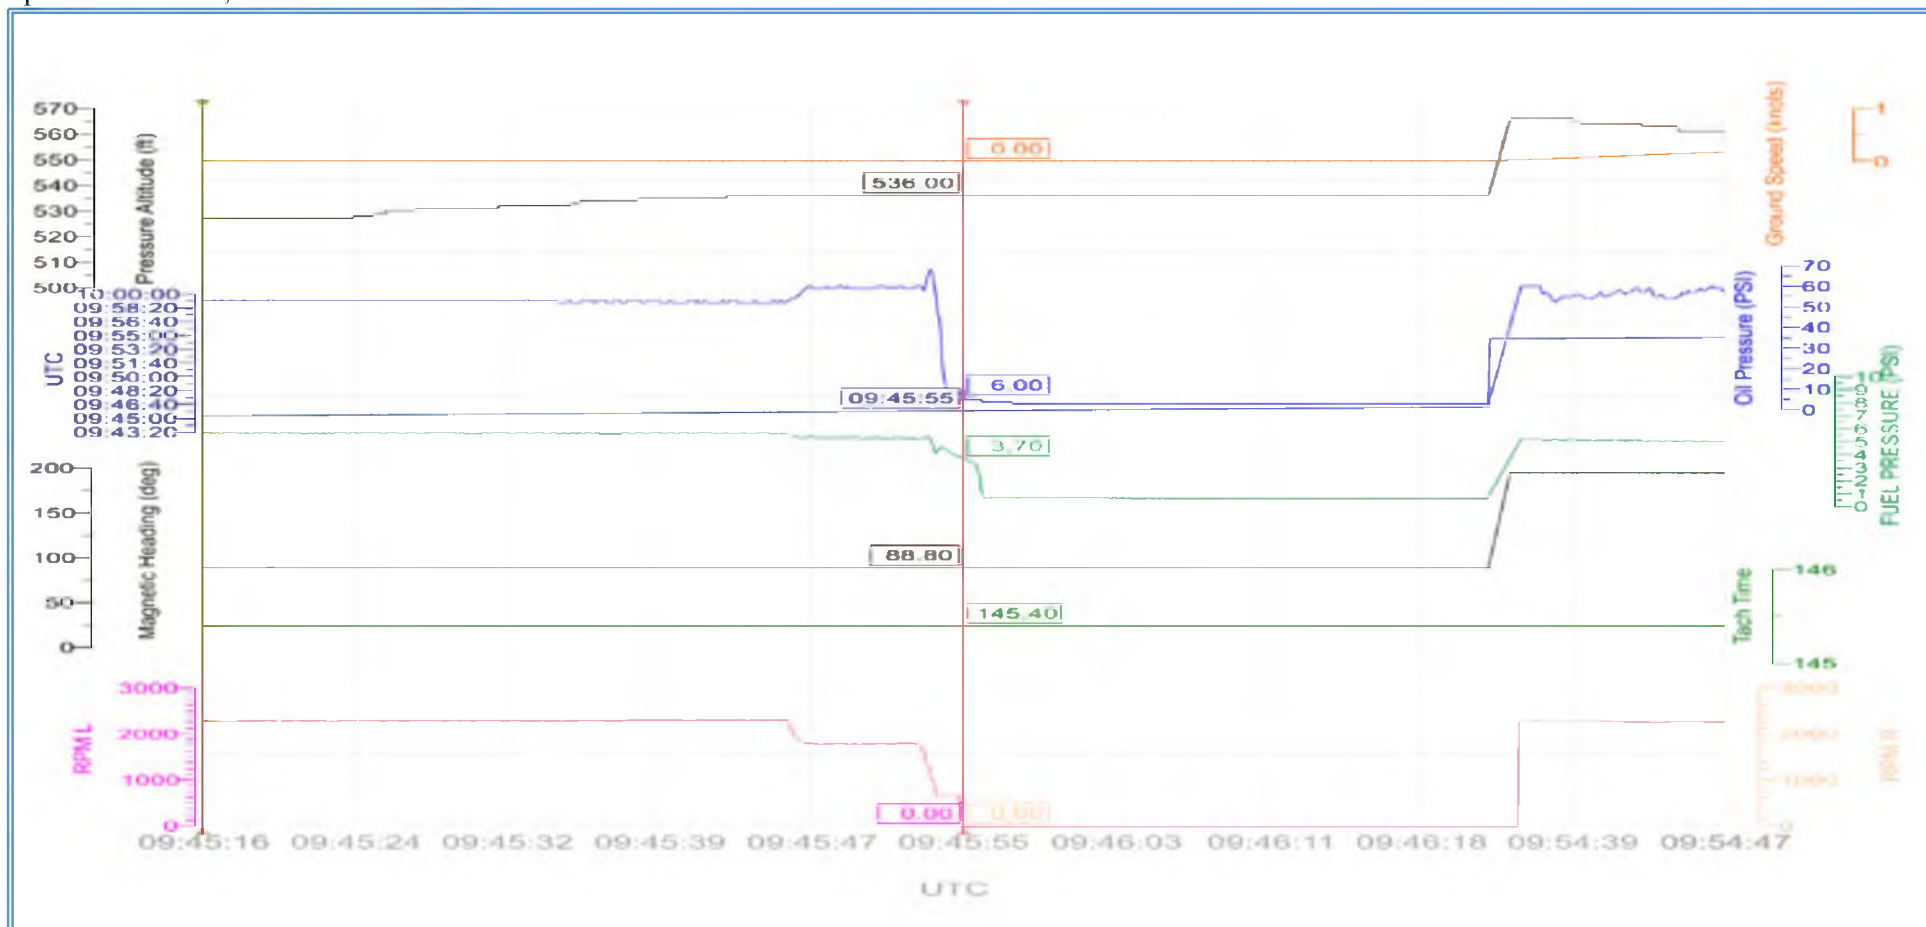
Фиг. 6

09:54:37

Пътна скорост, ground speed 0kt.

Промяна на магнитен курс при неподвижен самолет. Завъртане от Magnetic Heading 88.8 Deg. до Magnetic Heading 194.6 Deg.
