## ОКОНЧАТЕЛЕН ДОКЛАД

от разследване на авиационно произшествие, реализирано на 31.08.2018 г на летище Бургас със самолет CESSNA 680 с регистрационни знаци TC-OYD, експлоатиран от турския авиационен оператор „BOYDAK AIR“..

14/31.08.2018

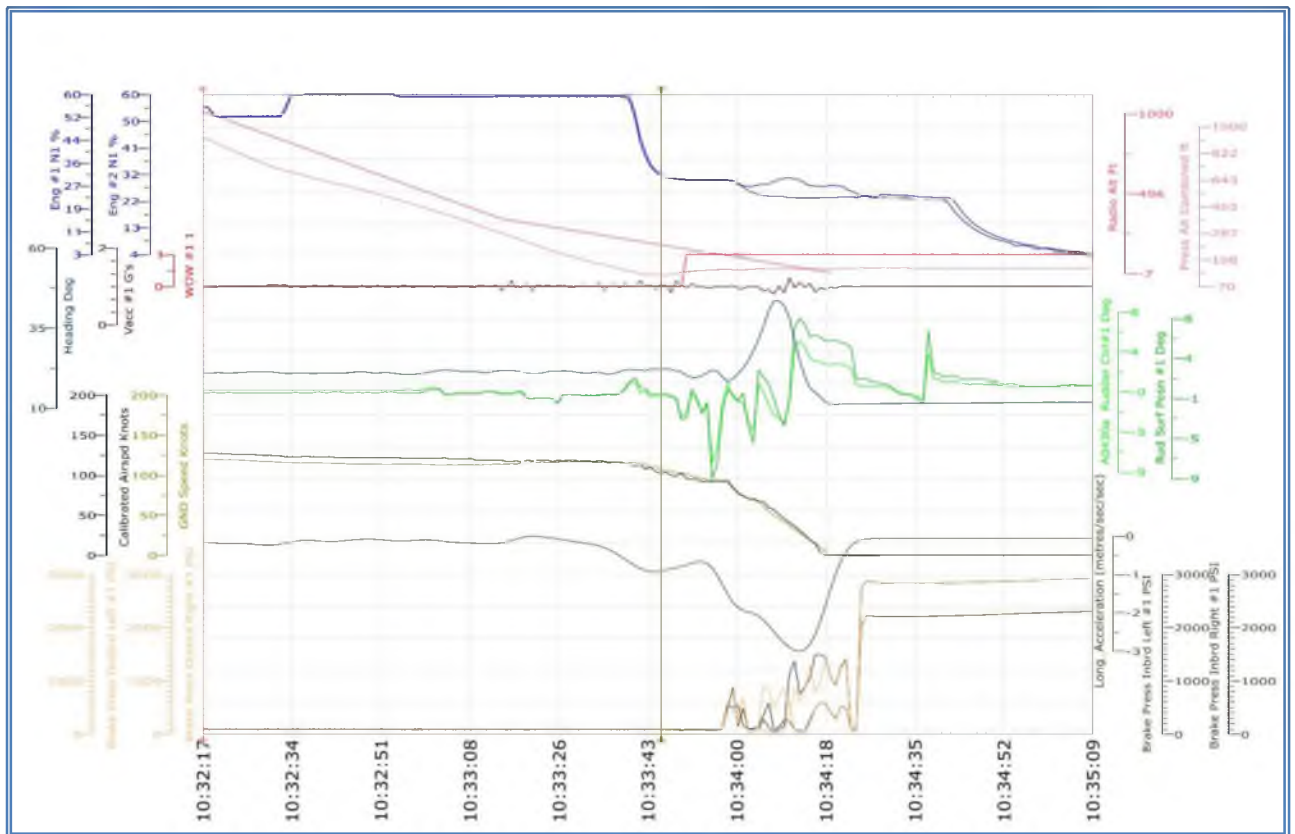
Фиг. 16

График на полетните параметри, свързани с кацане на летище Бургас е показан на фиг.16

Графика на полетни параметри свързани с кацане на летище Бургас - магнитен курс, отклонения на кормило за направление, команди за отклонение на кормило за направление, натоварена стойка.

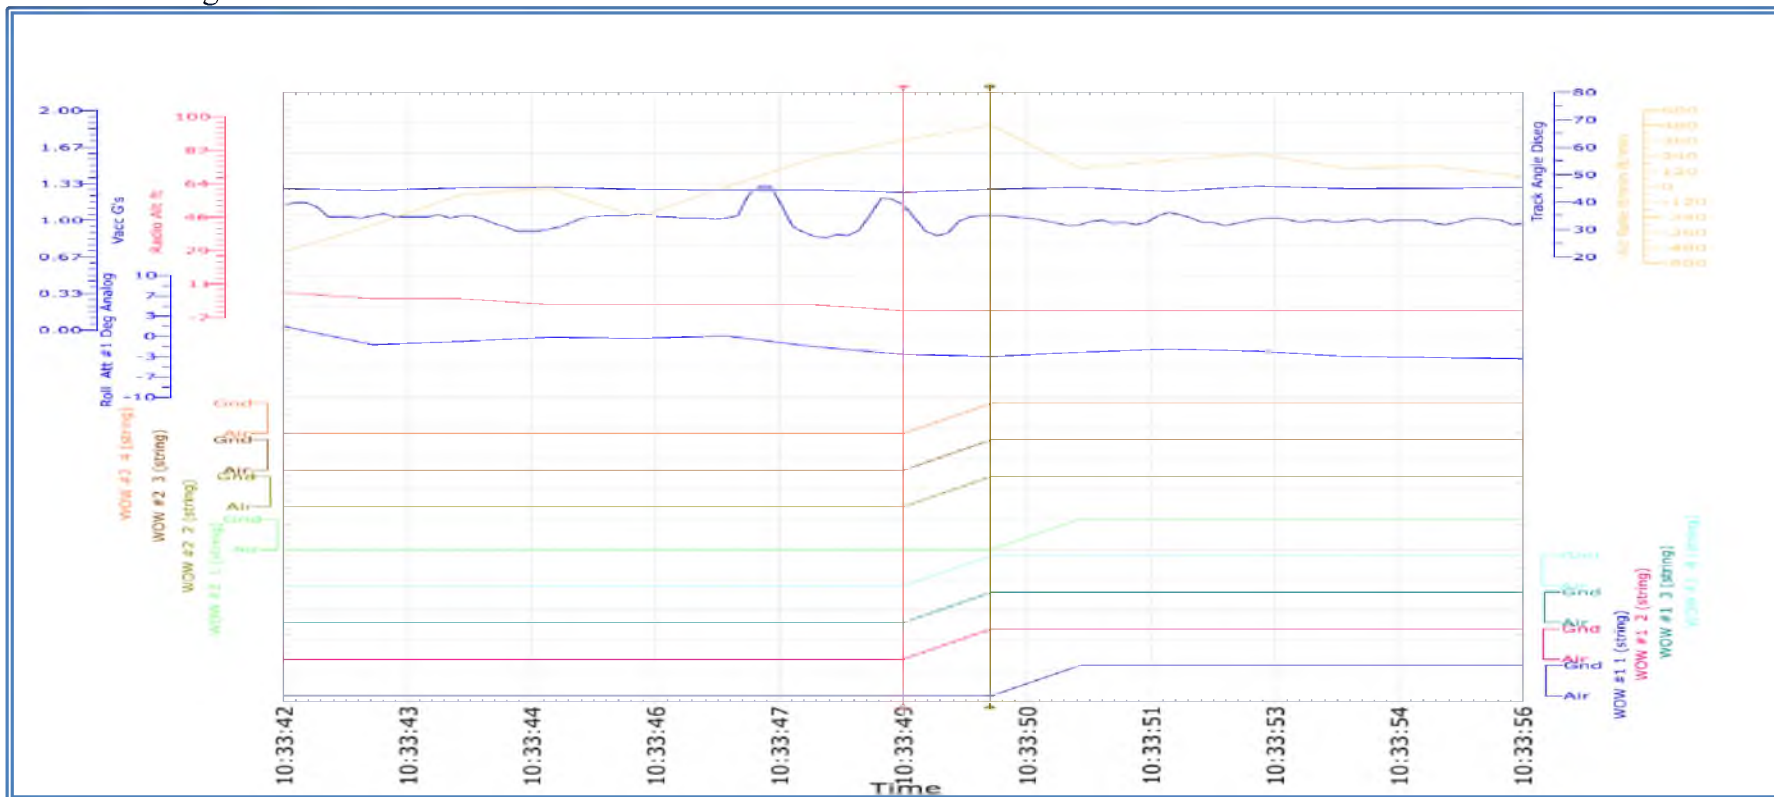
10:33:53 Speed Brake control lever is moved. Registered speed brake lever position (Spdbrk Lever # 1 / # 2) are respectively: 1.3; 2; 1.4; 1.4 %. The recorded values do not correspond to the expected maximum deviations of the lever - 57°.

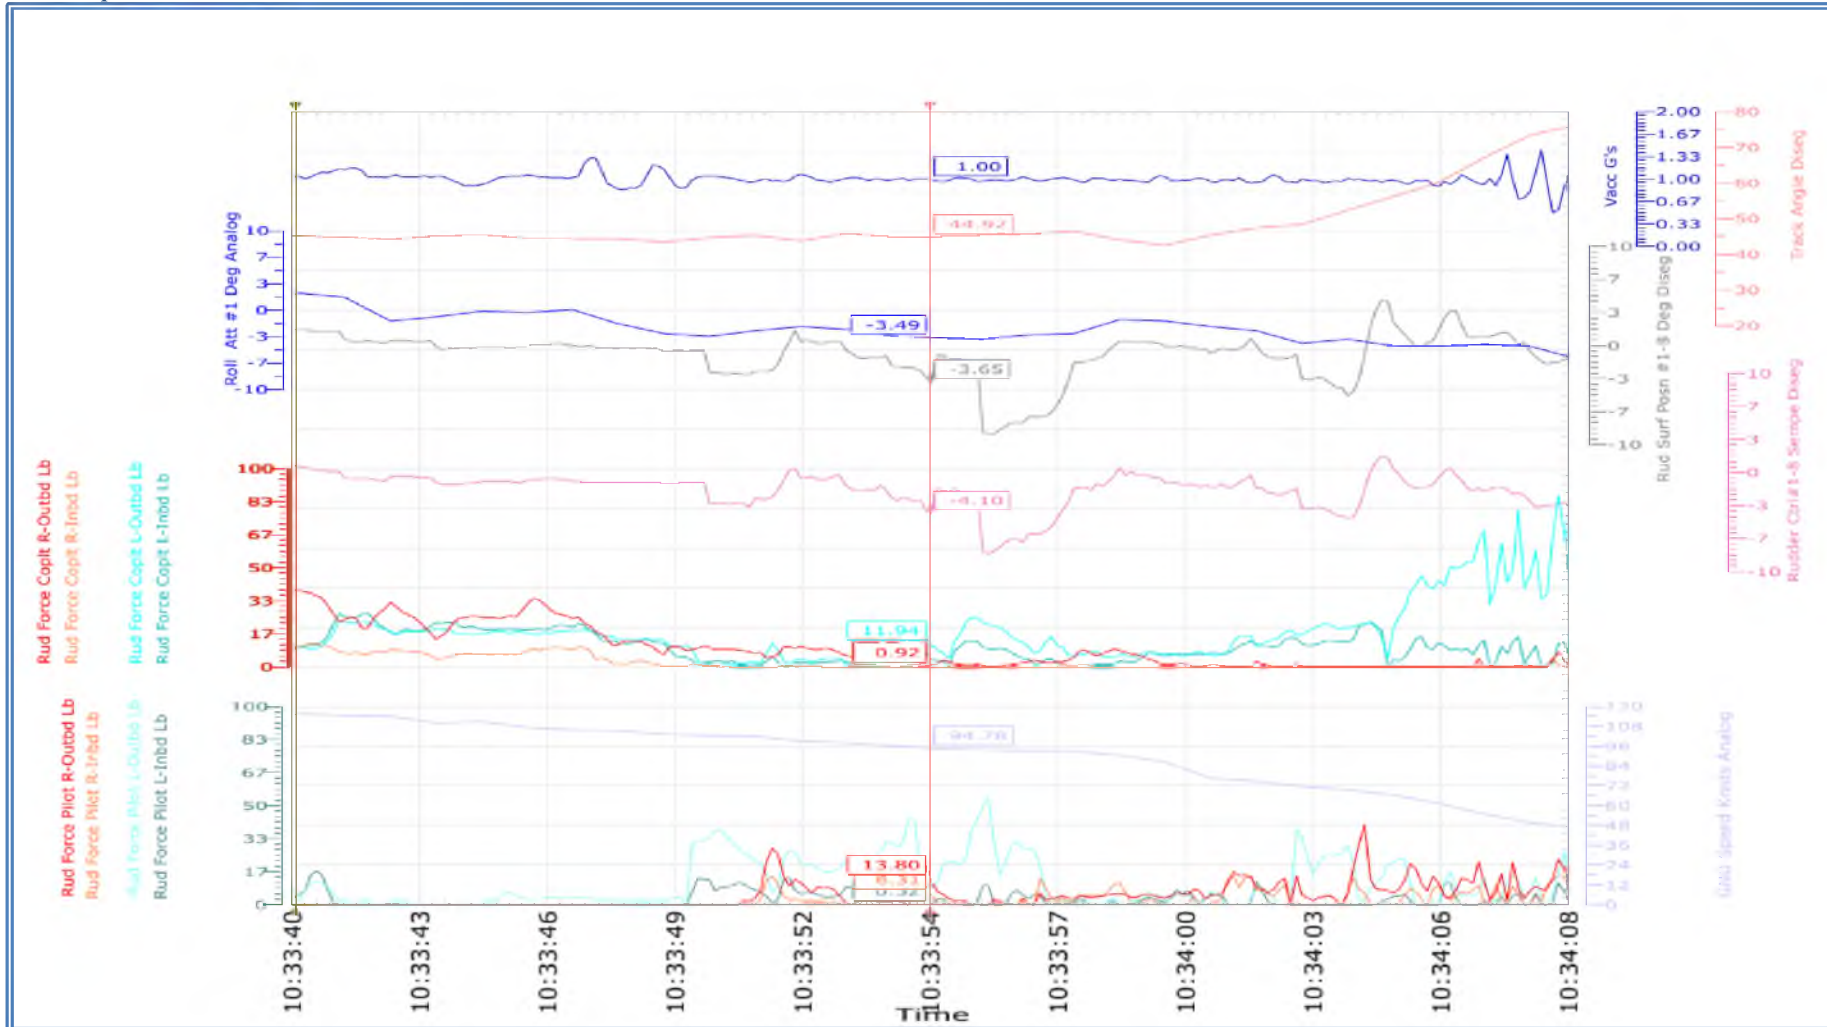
10:33:56 Rudder control command at -8.1 degrees from Pilot L and Rudder deflection of -8.9 degrees. Rudder Command comes from Pilot Side (Captain)

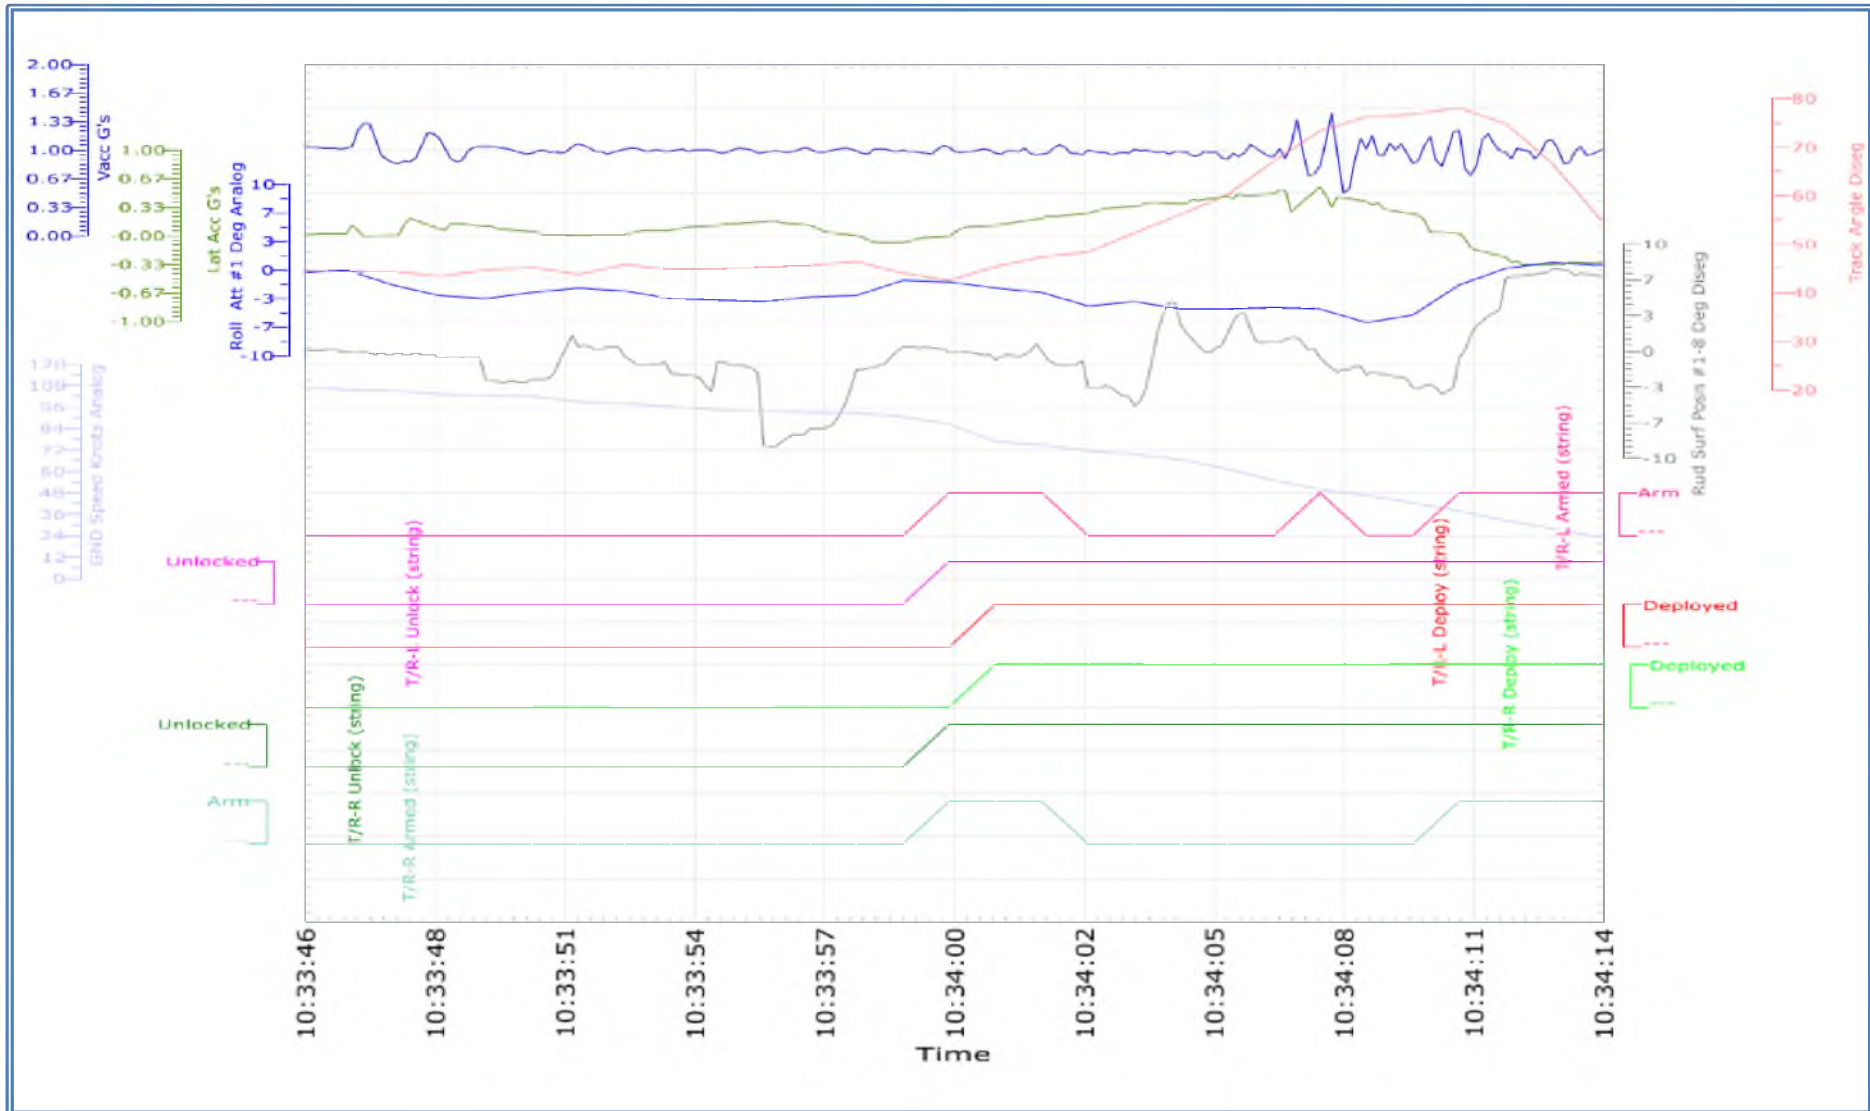
**10:34:01** Operation of the reverse thrust of Engine 1 and Engine 2(T/R Deploy) and activation of left and right brakes by Captain and First officer.  
GND Speed Knots 76.5

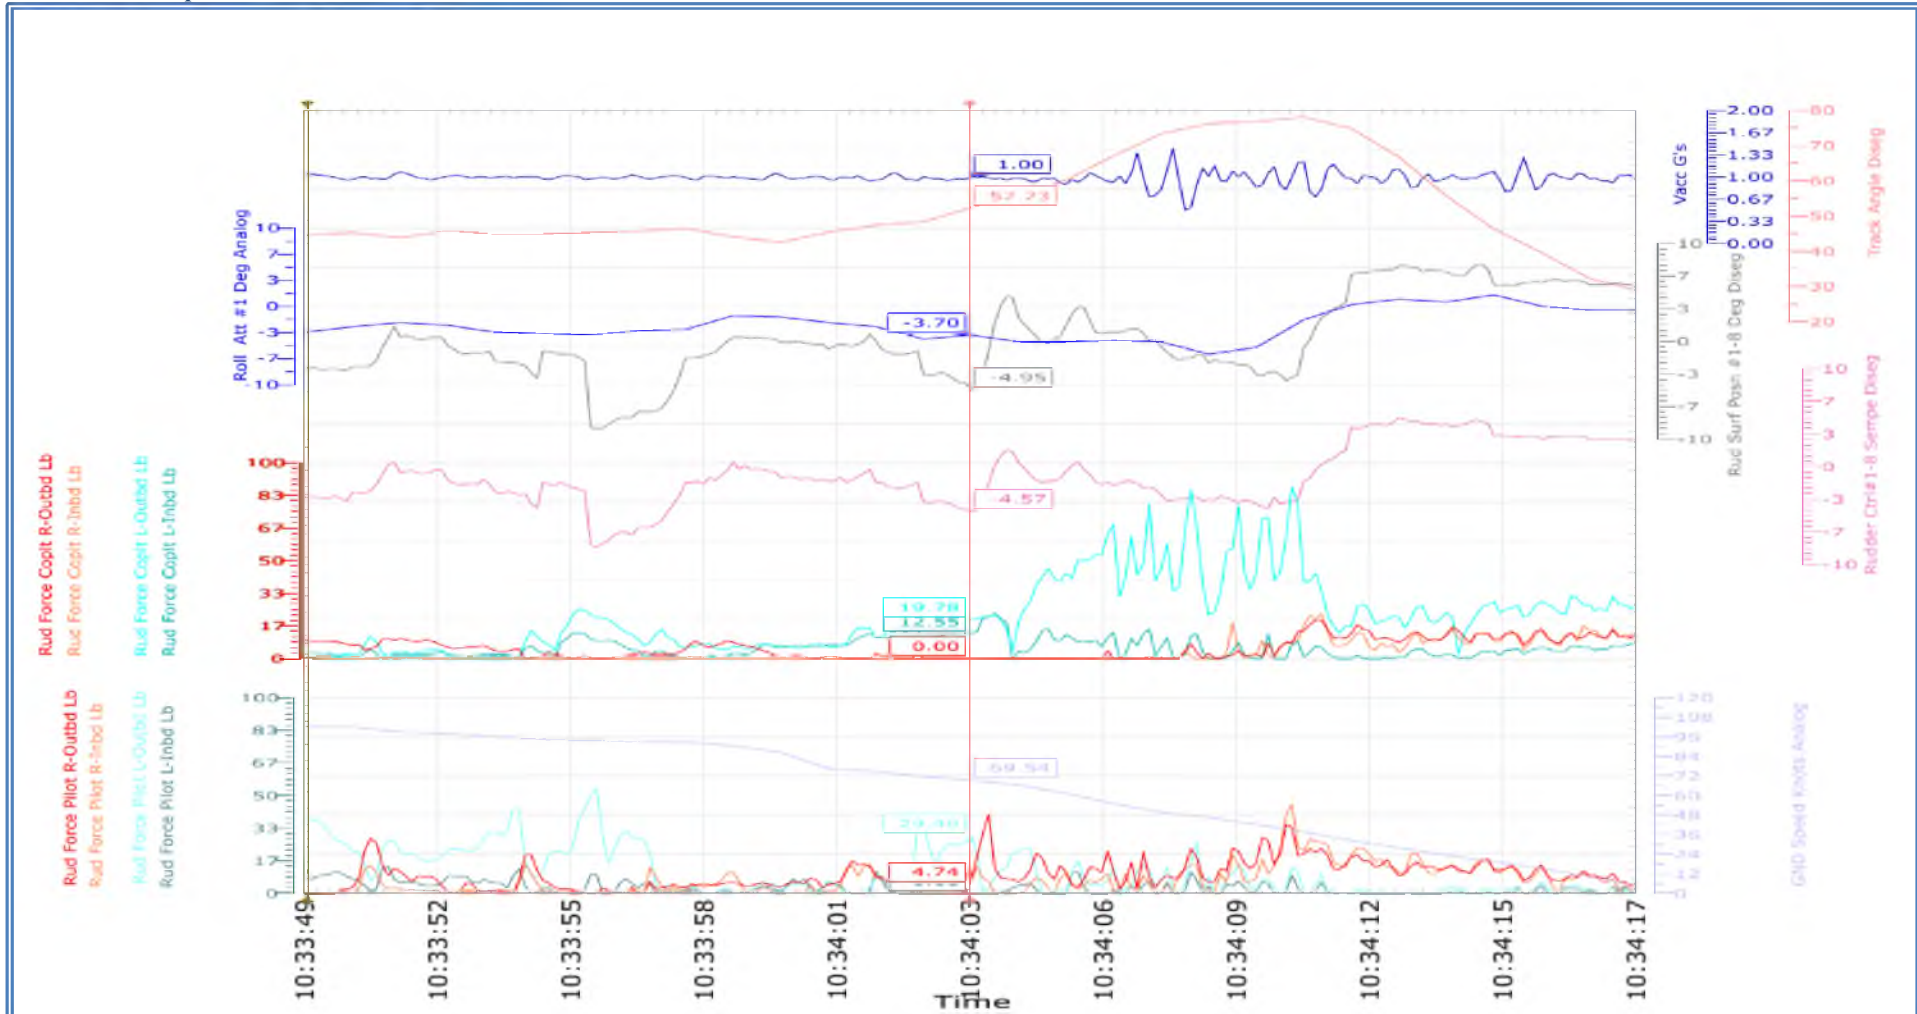
10:34:04 The airplane starts turning right  
Rud Surf Posn #1-8 Deg: -5  
Roll Att #1 Deg: -3.69  
GND Speed Knots: 69.5  
Lat Acc: 0.34 g

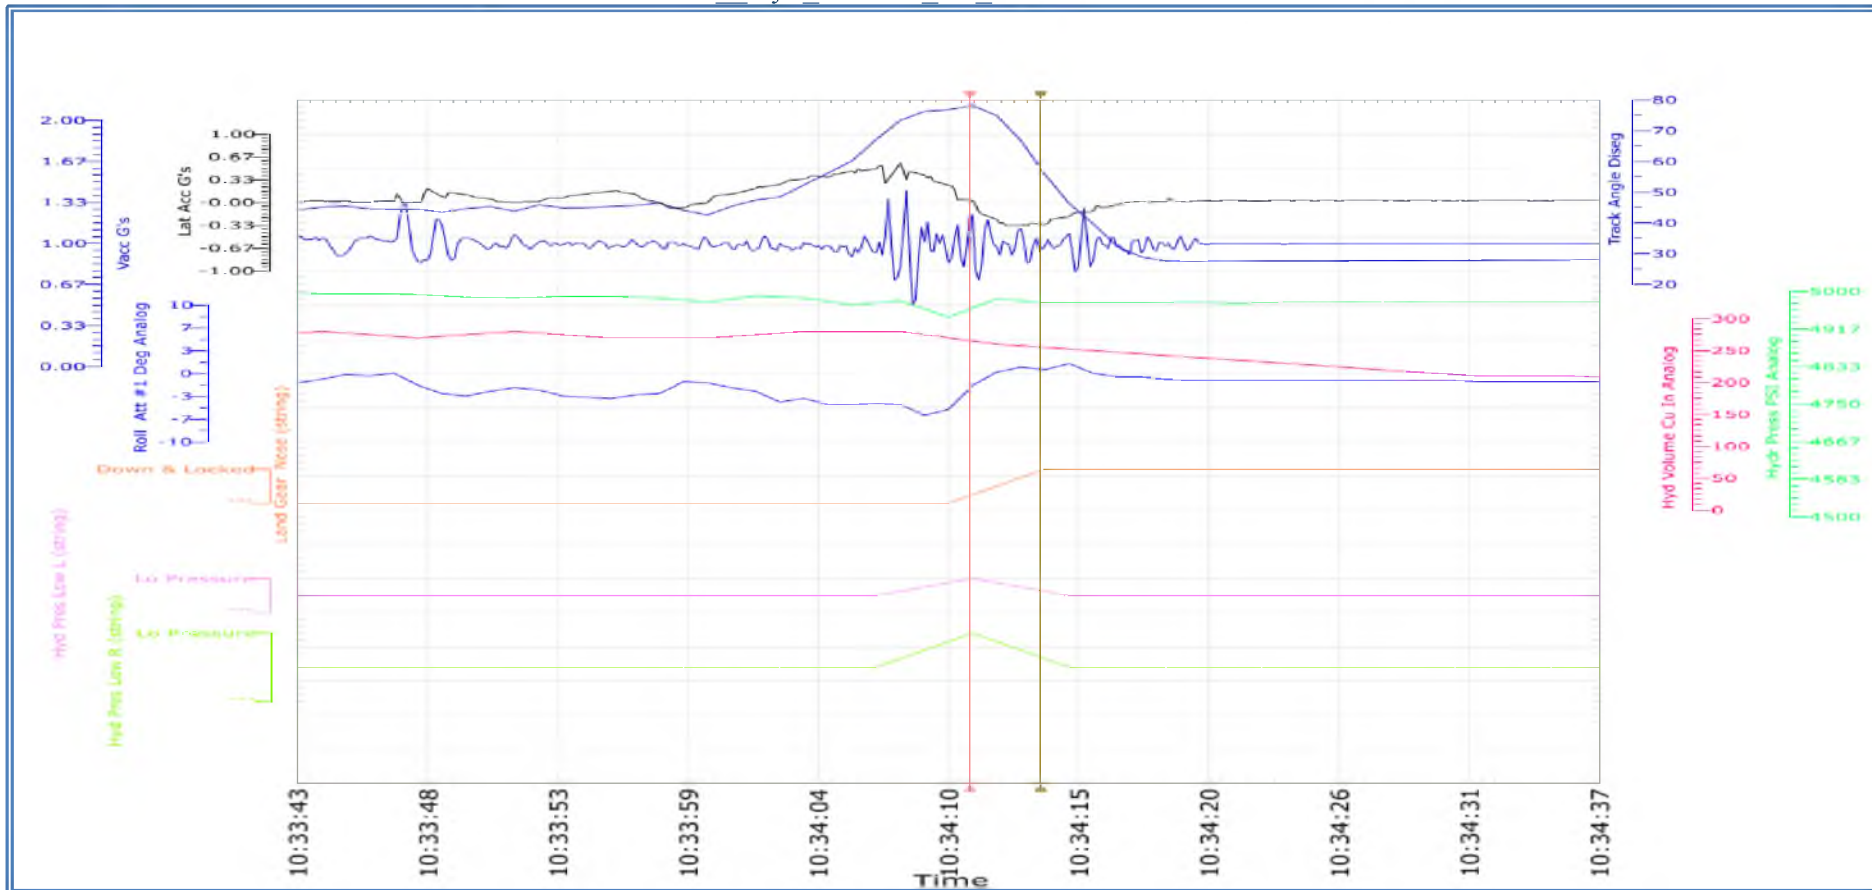
**10:34:11** Signal hydraulic “Low Pressure” for 2 seconds. Parameters A1580\_Hyd\_Pres\_Low\_L, A1585\_Hyd\_Pres\_Low\_R. Hydraulic Volume decrease from 290 cu/in to 230 cu/in. Parameter A1590\_Hyd\_Volume\_Cu\_In.

**10:34:13** Rudder control deflection at 5 degrees and rudder deflection on 7.7. Indicated air speed is 30 kt. and a ground speed is 27 kt. The left and right brakes start working by Captain and First Officer. Variable pressure of the four brakes.
