РЕПУБЛИКА БЪЛГАРИЯ
НАЦИОНАЛЕН БОРД ЗА РАЗСЛЕДВАНЕ НА ПРОИЗШЕСТВИЯ ВЪВ
ВЪЗДУШНИЯ, ВОДНИЯ И ЖЕЛЕЗОПЪТНИЯ ТРАНСПОРТ

ОКОНЧАТЕЛЕН ДОКЛАД
от
РАЗСЛЕДВАНЕТО НА ТЕЖКО МОРСКО ПРОИЗШЕСТВИЕ –
засядане на българския бряг на моторен кораб „Vera Su“
на 20.09.2021 г.

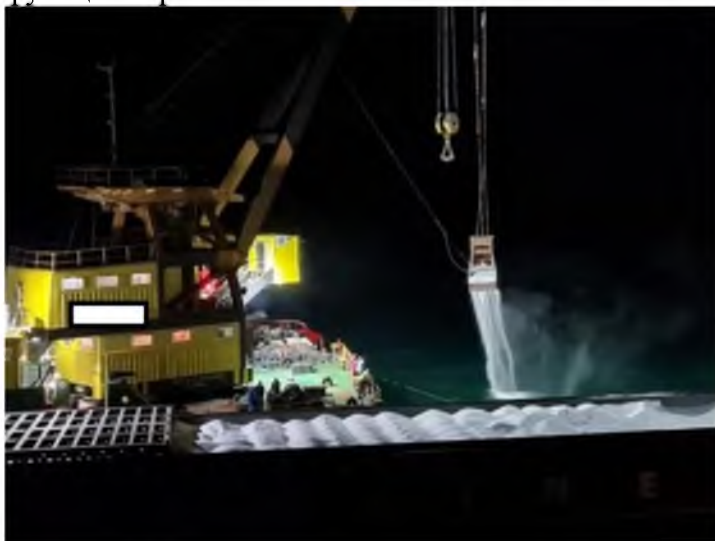
Фиг. 12 – Момент от частичното разтоварване

Вечерта на същия ден е предприет опит за извеждане на кораба от мястото на засядане посредством първоначално облекчаване със снемане на част от товара с плаващ кран и последващото му натоварване на баржа. Операцията по частичното разтоварване е прекратена, поради видимо значително изтичане на част от товара, загребан от грайфера на крана (фиг. 12). Разтоварната операция продължава 2 часа, като е разтоварено минимално количество товар.

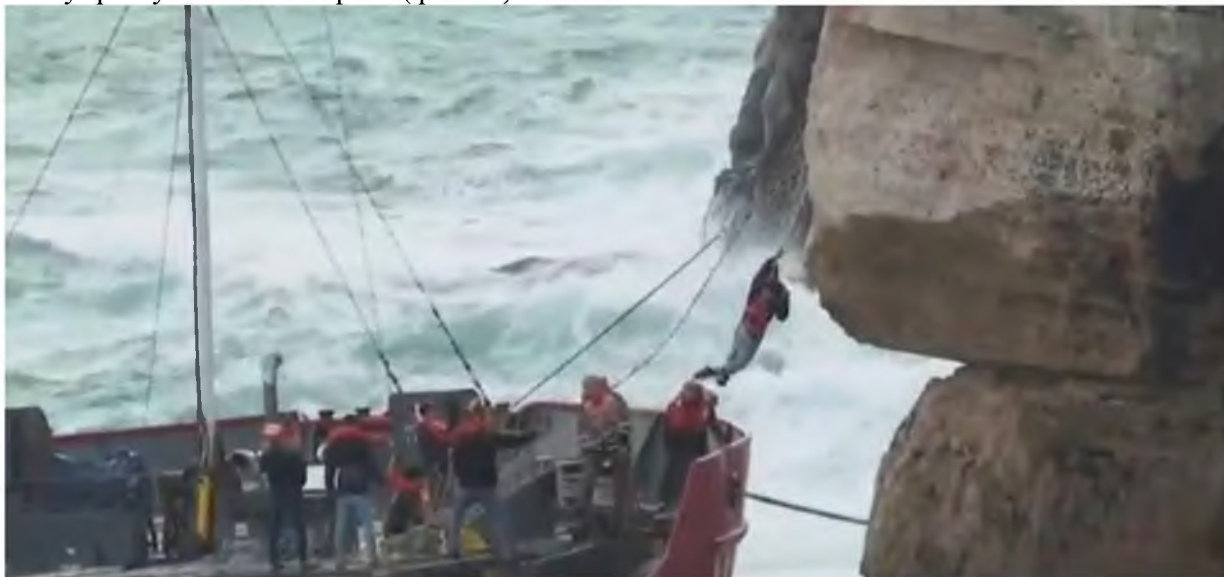
Фиг. 13 Евакуацията на екипажа на 06.10.2021г.

На 06.10.2021 г. капитанът на кораба обявява напускането му от страна на екипажа, предвид предстоящото влошаване на времето. Капитанът на пристанище Варна разпорежда на капитана на кораба да бъдат затворени всички отвори (врати, кранове, клапани, аварийни изходи и т.н.) и да бъде преустановена работата на дизелгенераторите на кораба. Екипажът е евакуиран успешно на брега (фиг.13).

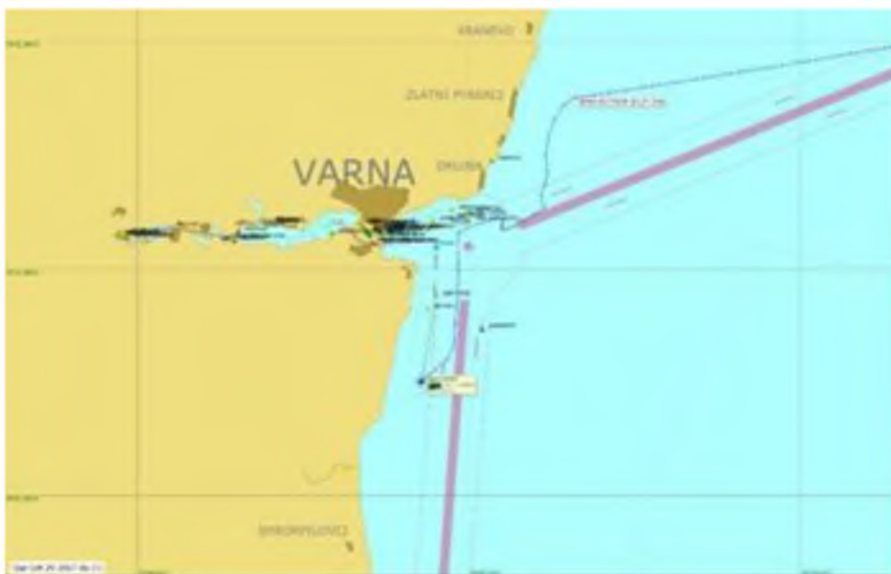
Фиг. 16 – Движение на м/ф SLAVYANIN. Видно е движението в посока к/к „Златни пясъци“

Към 22:00 ч. на 28.10.2017 г. фериботът „Slavyanin“, IMO 8300169, флаг Занзибар, изпълняващ рейс от п-ще Кавказ, Русия за п-ще Варна, след траверс на нос Калиакра не променя курса си за включване в Схемата за разделно движение, а продължава с непроменени курс и скорост към брега. Операторът от трафик контрола в продължение на 40 минути се опитва да осъществи връзка с кораба по VHF на канали 16, 14 и 11, но без резултат. Уведомени са Гранична полиция, ВМС, МСКЦ, капитанът на пристанище Варна и агента на кораба. Едва на около 2

морски мили от брега, корабът променя курса си и се връща в сепарацията.
