**Дирекция „Звено за разследване на произшествия във въздушния,
водния и железопътен транспорт“**

ОКОНЧАТЕЛЕН ДОКЛАД

**РАЗСЛЕДВАНЕТО НА ТЕЖКО ПРОИЗШЕСТВИЕ –
ПОЖАР В ПРОСТРАНСТВОТО МЕЖДУ КЕЯ И БОРДА НА КОРАБА
И ЕКСПЛОЗИЯ В БАЛАСТЕН ТАНК НА М/Т *VF TANKER 7* В
ПРИСТАНИЩЕТО СЪС СПЕЦИАЛНО ПРЕДНАЗНАЧЕНИЕ
„ТЕРЕМ – КРЗ ФЛОТСКИ АРСЕНАЛ - ВАРНА“**

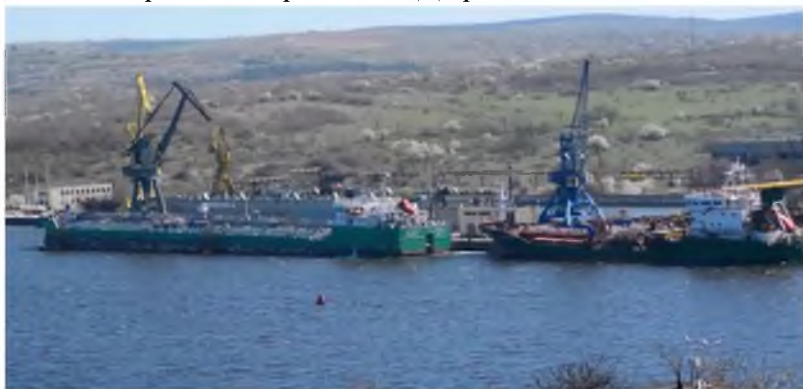
Фиг. 3

На 02.04.2017 г. корабът, с пилот на борда, влиза във Варненско езеро и в 17:30 ч. е швартован с десен борд на ремонтен кей № 3 на пристанището на „ТЕРЕМ – КРЗ Флотски арсенал-Варна“ ЕООД /фиг. 3/.

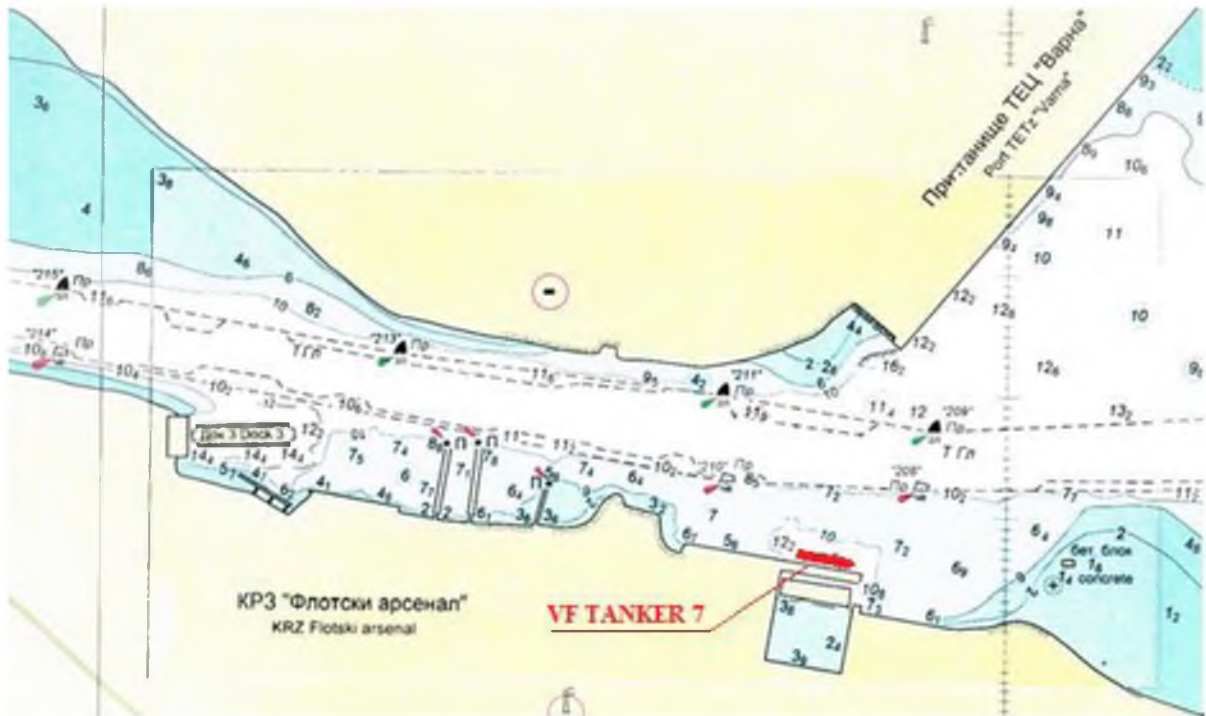
Фиг. 4

Пристанището на завода, елемент от схемата на интегрираното пристанище Варна е разположено на западния край на Варненско езеро, на южния бряг на плавателен канал № 2 /Фиг. 4/.

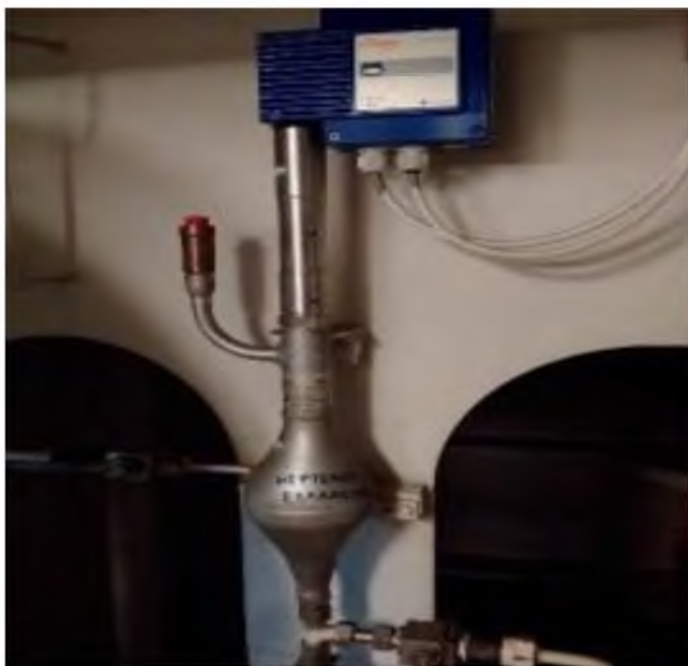
Фиг. 10

След произшествието, корабът е инспектиран от представители на Дирекция „Морска администрация“ - Варна. Инспекторите са констатирали наличие на борда на

кораба на отпадъци - резултат от корабоплавателна дейност и на остатъци от корабни товари, които не са декларирани в Националния център за електронен документооборот на морския транспорт при входящата контрола на кораба. При проверка на изправността на системата за контрол на съдържанието на нефтопродукти „Oil Detector & Alarm“ ORGS 11-2 /фиг.10/ е установено, че екипажът среща затруднения в нейното включване и настройка, което поражда съмнения в регулярното и използване.

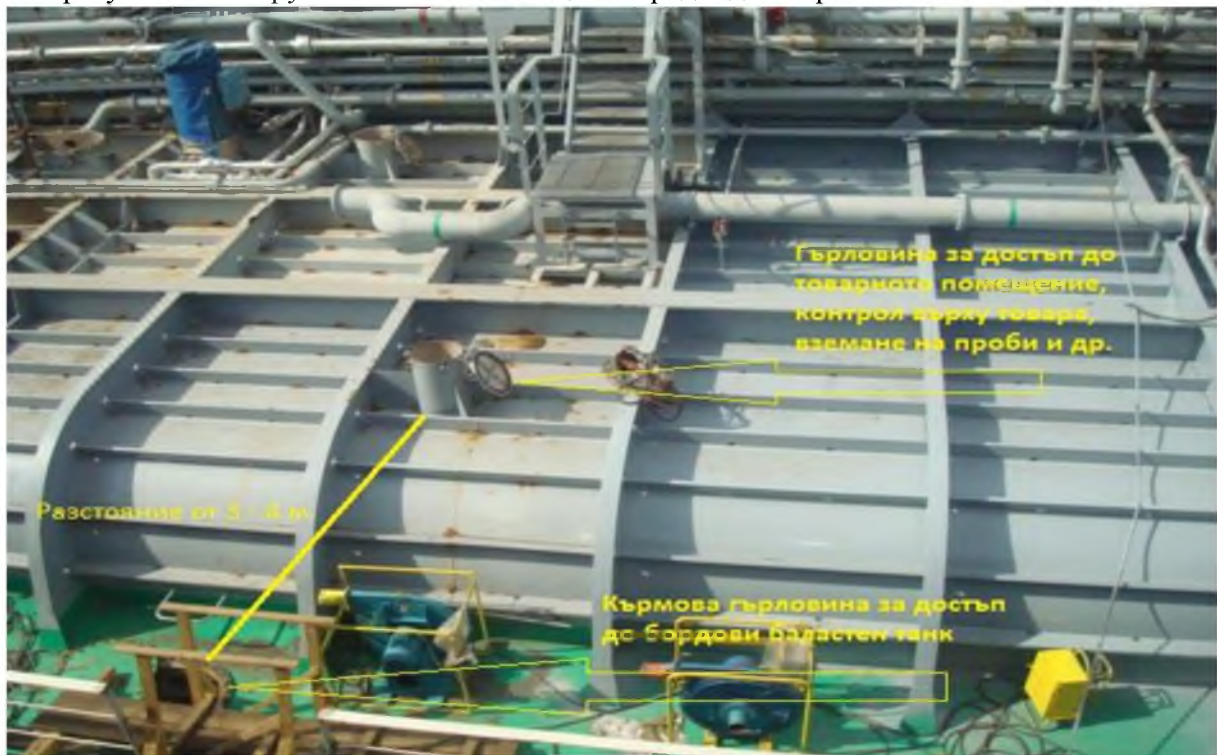
Фиг. 12

За нерегламентирано пренасяне на гориво в баластните танкове би способствало и разположението на гърловините за достъп до танковете на горна палуба и разстоянията от 3-4 m между тях /Фиг. 12/. В случай на контрабанда на товар, най-бързият и лесен вариант за осъществяване на това деяние е чрез прехвърляне с помпа, подобна на тази от Фиг. 13, намерена на борда, на товар от товарен танк, в бордови баластен танк. Прехвърлянето би могло да се осъществи от гърловината за достъп до товарния танк, през която се осъществява контрол върху товара, към гърловината за достъп до бордовия баластен танк, на която конструктивно съществува отвор за контрол на баласта /Фиг. 14/.
