## **ОКОНЧАТЕЛЕН ДОКЛАД**

**разследване на авиационно произшествие, реализирано на 07.05.2014 г. със самолет Cessna 172 M, регистрационни знаци LZ-BDB, експлоатиран от АО „Авиоотряд Варна” ООД, при изпълнение на полет за разпръскване на ваксини от въздуха, в района на село Неделково, област Перник**

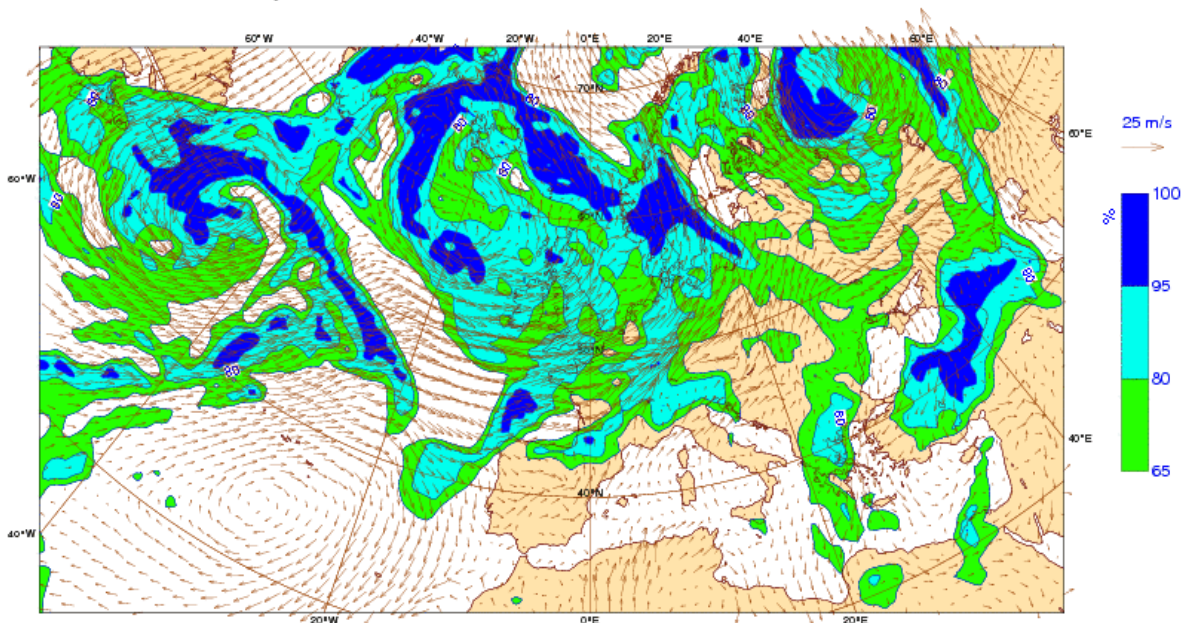
Изготвен е анализ на относителната влажност на въздуха на 07 май 2014 г. по прогностични данни от числени модели. В анализа на относителната влажност на въздуха на ниво 850 хПа /1560м/, районът попада в област с относителна влажност между 65 и 80%.

По прогностични данни от числени модели, на нивото на което е летял самолета над точката, в която се е приземил, относителната влажност на въздуха е била между 70% и 76%, а температурата около 5<sup>0</sup> С. Посочените метеорологични условия са предпоставка за възникване на значително карбураторно обледение.
