## **ОКОНЧАТЕЛЕН ДОКЛАД**

**разследване на авиационно произшествие, реализирано на 24.05.2013 г.  
на летище Варна, със самолет Airbus A320-232, регистрационни знаци  
LZ-MDR, експлоатиран от авиационен оператор „Ер Виа” ООД,  
Република България.**

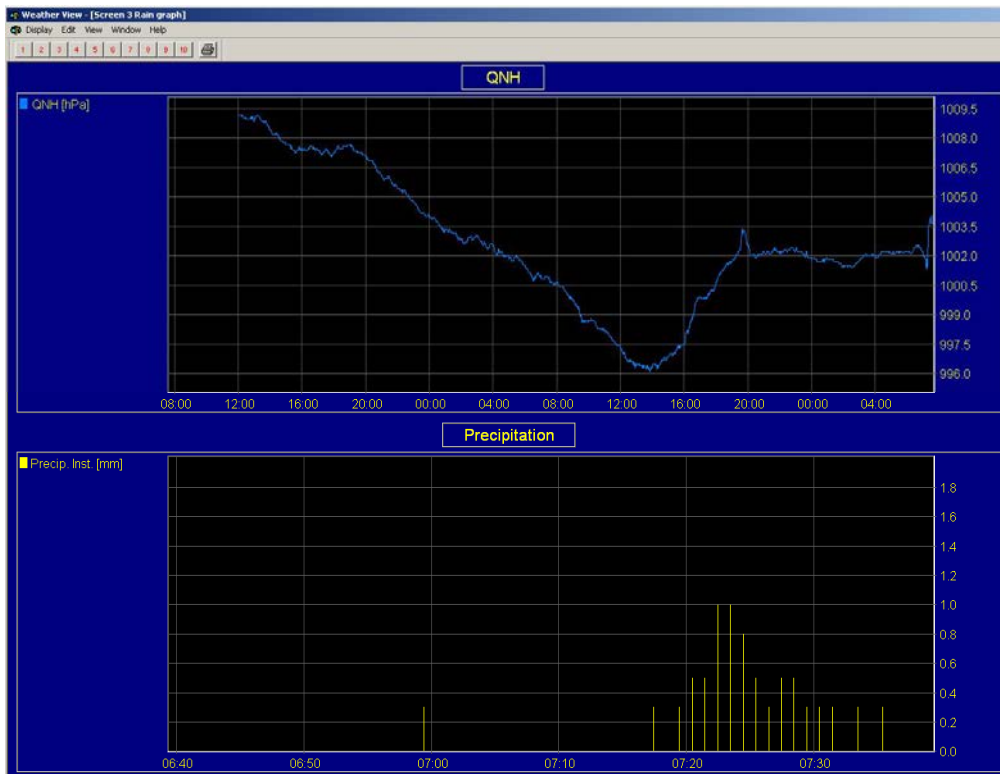
Фиг. 5. Изменение на налягането QNH и количество на валежа

Прегледът на архивите на автоматизираната метеорологична станция на летище Варна, показва, че около времето за кацане на ВС на ПИК09 започват интензивни промени на някои елементи – основно валеж и вятър. На фиг. 5, 6 и 7 са дадени графики на изменението на атмосферно налягане, количество на валежа, видимост и RVR на ПИК09/27. На фиг. 8 е показано изменението само на скоростта на вятъра около времето за кацане на ВС.
