**РЕПУБЛИКА БЪЛГАРИЯ**  
**МИНИСТЕРСТВО НА ТРАНСПОРТА**

**СПЕЦИАЛИЗИРАНО ЗВЕНО ЗА РАЗСЛЕДВАНЕ НА**  
**АВИАЦИОННИ СЪБИТИЯ**

**ГОДИШЕН АНАЛИЗ ПО БЕЗОПАСНОСТТА**  
**НА ПОЛЕТИТЕ И АВИАЦИОННИТЕ**  
**СЪБИТИЯ ЗА 2005 г.**

София, 2006 г.

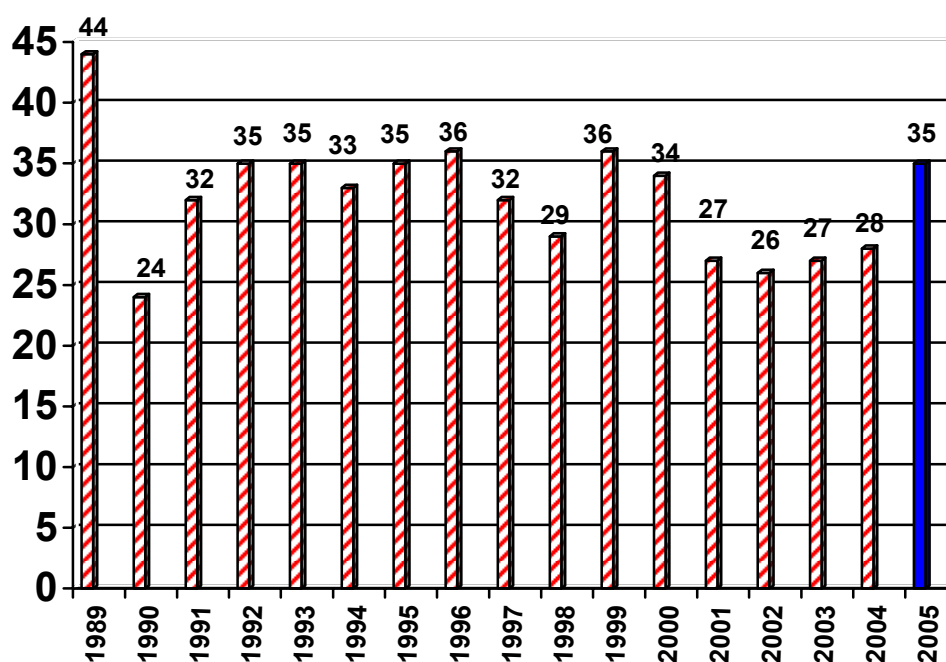
Фиг.1. Разпределение на броя на броя на произшествията с ВС с капацитет над 14 места за периода 1989-2005 г.

По предварителни данни на Flight safety Foundation през 2005 г. са реализирани 35 произшествия с въздухоплавателни средства (ВС) за превоз на пътници с капацитет 14 и повече места, от които 21 са с жертви. Като резултат от тези произшествия са загинали 1059 пътници във ВС и 44 души на земята. Сравнението на броя на авиационните произшествия по години е отразено на фиг. 1

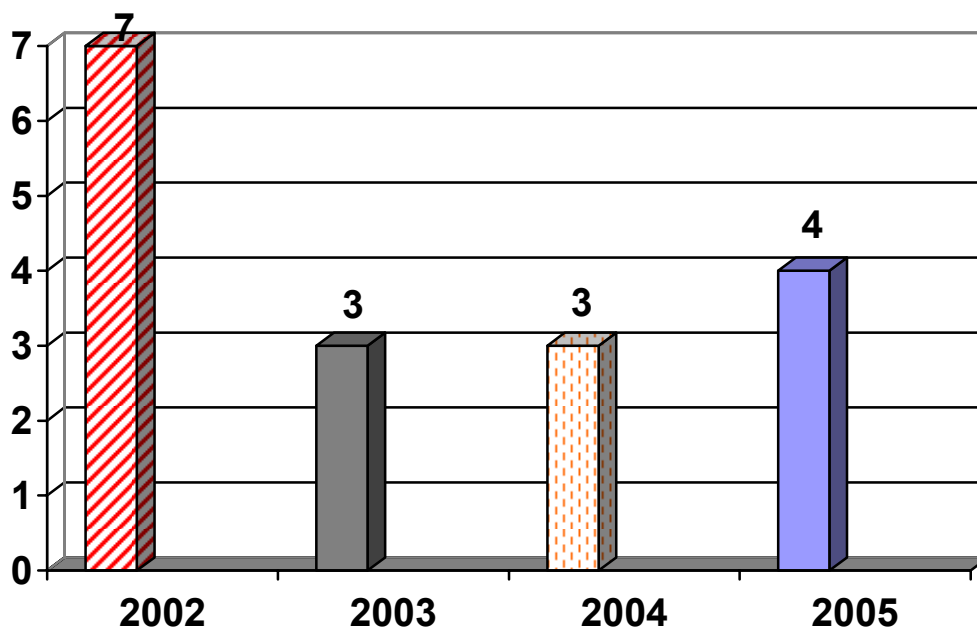
Фиг. 4

На фиг. 4 е показан броя на реализираните авиационни произшествия с български ВС за периода 2002 – 2005 г. включително

През 2005 г. са реализирани две авиационни произшествия с български ВС с максимална излетна маса над 5700 kg (за сравнение през 2004 г. е реализирано едно авиационно произшествие с ВС с максимална излетна маса над 5700 kg). Едно от реализираните през 2005 г. авиационни произшествия с ВС от горепосочения клас е реализирано при превоз на пътници.

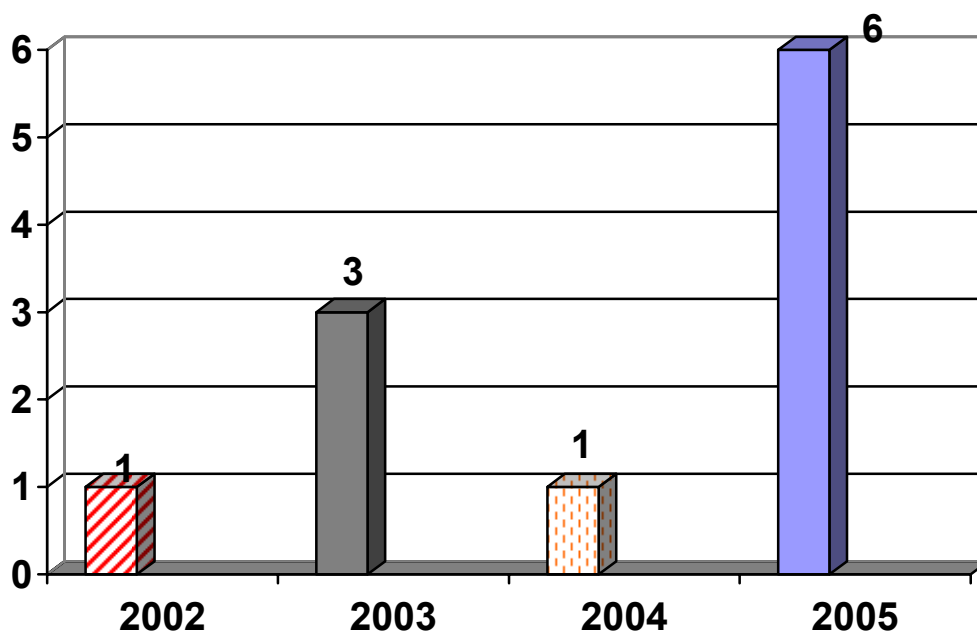
Фиг. 10

На фиг. 10 е показано разпределението на сериозните инциденти само с български ВС за периода 2002 – 2005 г. включително.

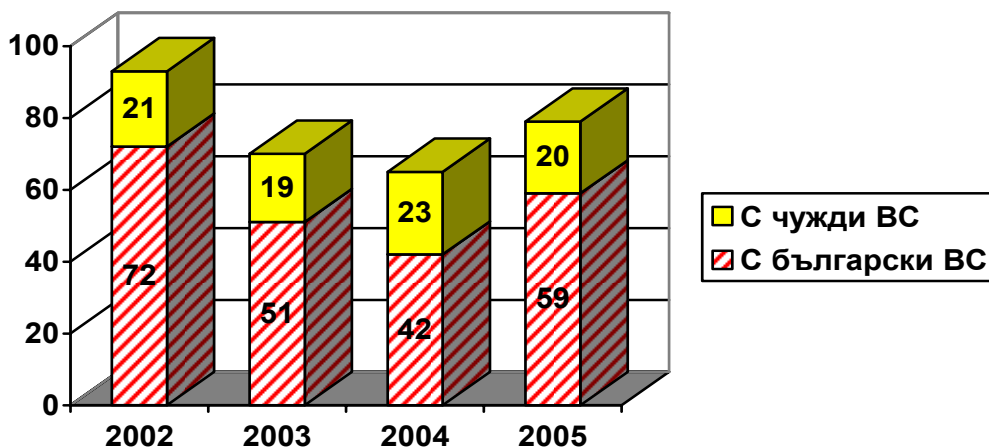
Фиг. 19

Съотношението между реализираните авиационни инциденти с български и чужди ВС и сравнението им с предходни отчетни периоди е показано на фиг. 19.

Изложената фигура показва приблизително еднакво разпределение на броя на инцидентите с български и чужди ВС, каквото е реализирано през 2003 г. Същевременно трябва да бъде посочено, че през 2003 г. са реализирани два сериозни инцидента с ВС с максимална излетна маса над 5700 kg, докато през 2005 г. те са 6. Теорията и практиката на безопасността на полетите показват, че едно събитие като сериозен инцидент се предхожда от значително увеличаване на броя на реализираните авиационни инциденти.

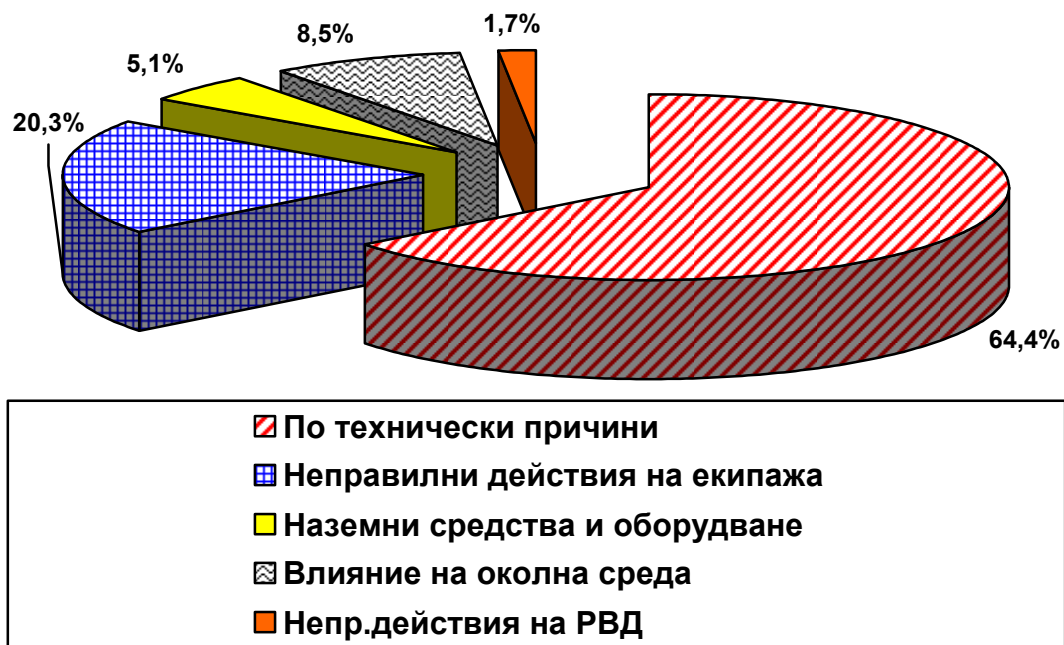
Фиг. 20

64,4% от авиационните инциденти, реализирани с български ВС през 2005 г. са поради технически причини (при 66,7% през 2004 г.), 20,3% са поради неправилни действия на екипажите (при 14,3% през 2004 г.), 5,1% са поради въздействието на наземни средства и оборудване (при 9,5% през 2004 г.), 8,5% са поради влияние на

околната среда (при 9,5% през 2004 г.) и 1,7% са поради неправилни действия на органите за управление на въздушното движение (при 0% през 2004 г.). Разпределението на инцидентите, реализирани през 2005 г. с български ВС е показано на фиг. 20:

И през 2005 г. се запазва тенденцията за почти трикратно превишение на инцидентите по технически причини над тези, свързани с неправилни действия на екипажите. Тази тенденция противоречи на световната практика, при която инцидентите, свързани с неправилни действия на екипажите надвишават тези по технически причини.

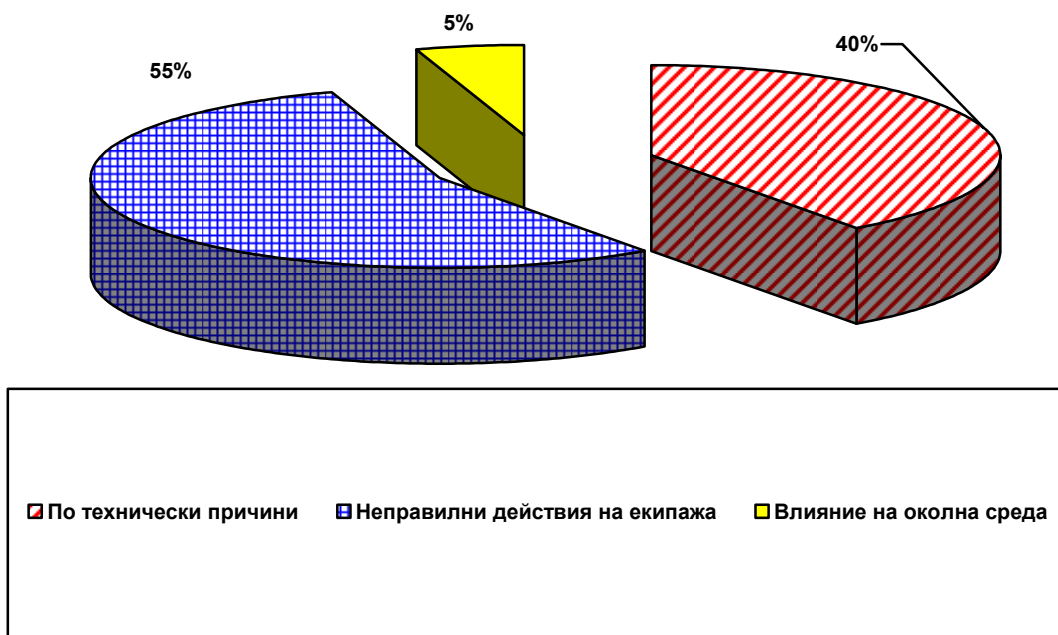
Фиг. 21

40% от реализираните през отчетния период инциденти с чужди ВС са свързани с технически причини, 55% са свързани с неправилни действия на екипажите и 5% - с влияние на околната среда. Изложеното разпределение е показано на фиг. 21.

Разпределението показва разликата между причините за реализираните авиационни събития с български и чужди ВС и превеса на инцидентите, свързани с неправилни действия на екипажите на чужди ВС над тези по технически причини.
