ОКОНЧАТЕЛЕН ДОКЛАД

разследване на авиационно произшествие, реализирано на 25.09.2012 г. със самолет Cessna 172 M, регистрационни знаци LZ-GVP, експлоатиран от АО „Фортуна Еър“ ЕООД, при излитане от летателна площадка Долна баня, област София

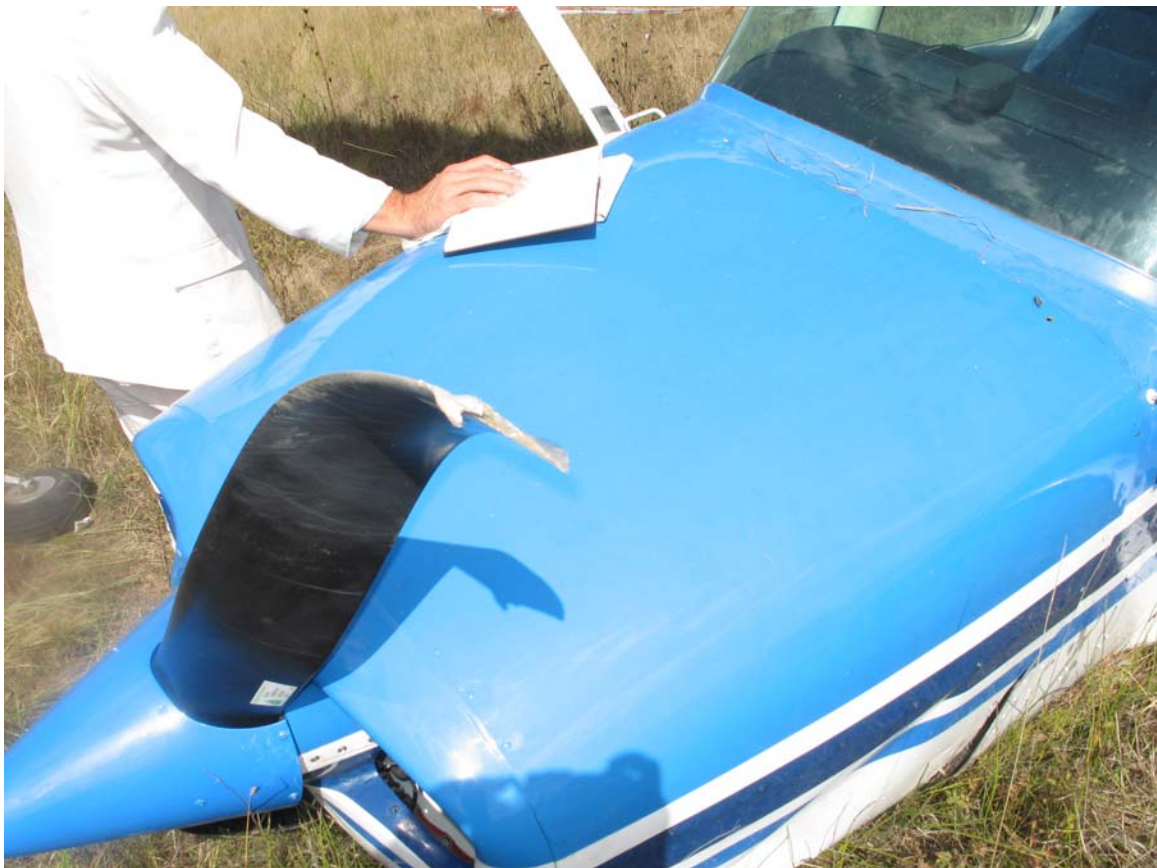
Фиг. 8.

При пристигане на представители на комисията за разследване на мястото на реализиране на събитието самолетът лежи в курс 210° на грунда с разрушени носова и лява основни стойки и отворена лява врата, така както се вижда на фиг. от 1 до 8 от Приложение 1, на 62 m от осигуряващия безопасен подход отвор в източната част на оградата на летателната площадка. В тази си част оградата се разполага на 80 m от източния праг на пистата. Мястото на носа на самолета е с координати: северна ширина $N 42^{\circ}18'31,9''$ и източна дължина $E 023^{\circ}49'27,9''$. Огледът се извърши от носа на самолета в посока по часовата стрелка. При огледа беше констатирано следното:
